Notat vedr. undersøgelse af betonfacader

Hvidovre almennyttige Boligselskab
Grenhusene Afd. 1305

EKAS Rådgivende Ingeniører A/S

Dec. 2020

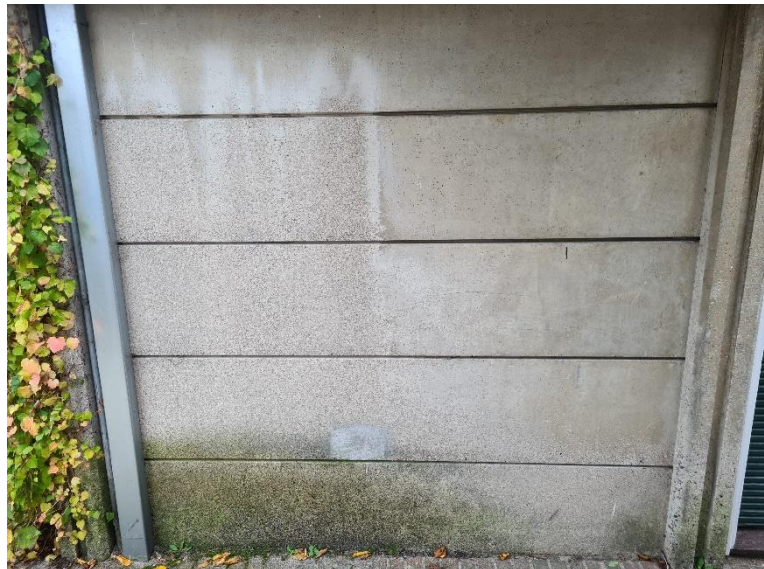
| | <p>Et eksempel fra et af de yderste hjørner af en rækkehusblok, der samtidig er delvist overdækket over øvre højre hjørne på billedet.</p> <p>Forskellen i betonens overflade over dette mindre vægstykke kan anes. Fra nedre venstre hjørne mod øvre højre, skifter overfladen fra at være let ru, til at have et mere tæt og lukket udseende.</p> |

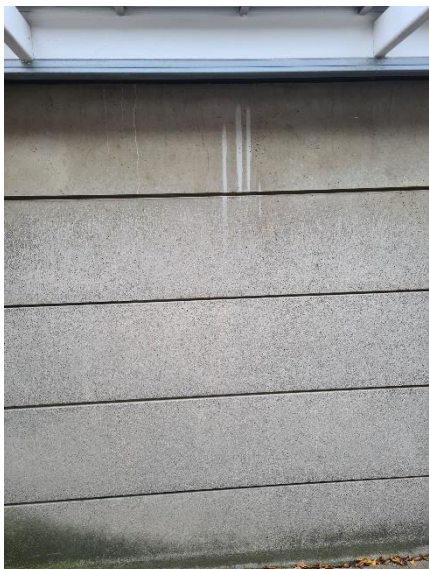
| | <p>På langt største delen af facaderne, er dette det visuelle udtryk. Overfladen har fået slidt lidt af pastalaget over tilslaget af. Dette har dog ikke umiddelbart holdbarhedsmæssig betydning.</p> |

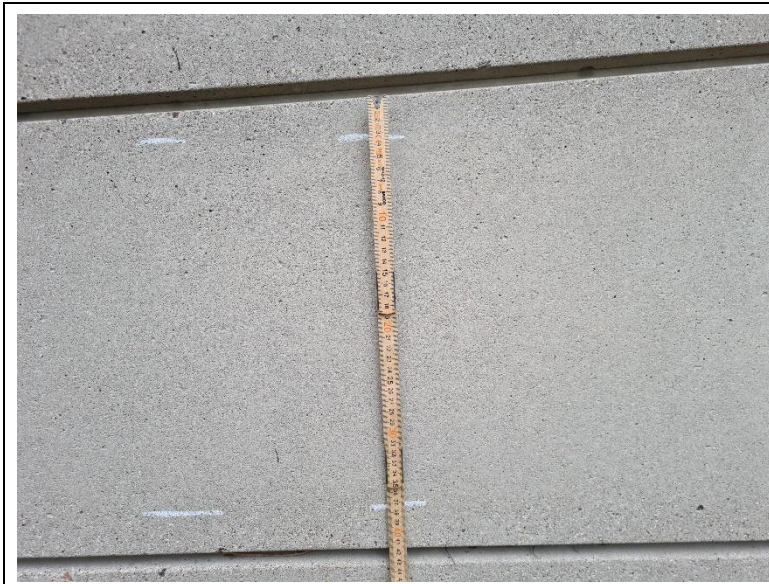
Armeringen blev målt til at være placeret i toppen og bunden af de enkelte elementer, ca. 30mm fra kanten. Dæklaget blev målt til omkring 25-30mm.

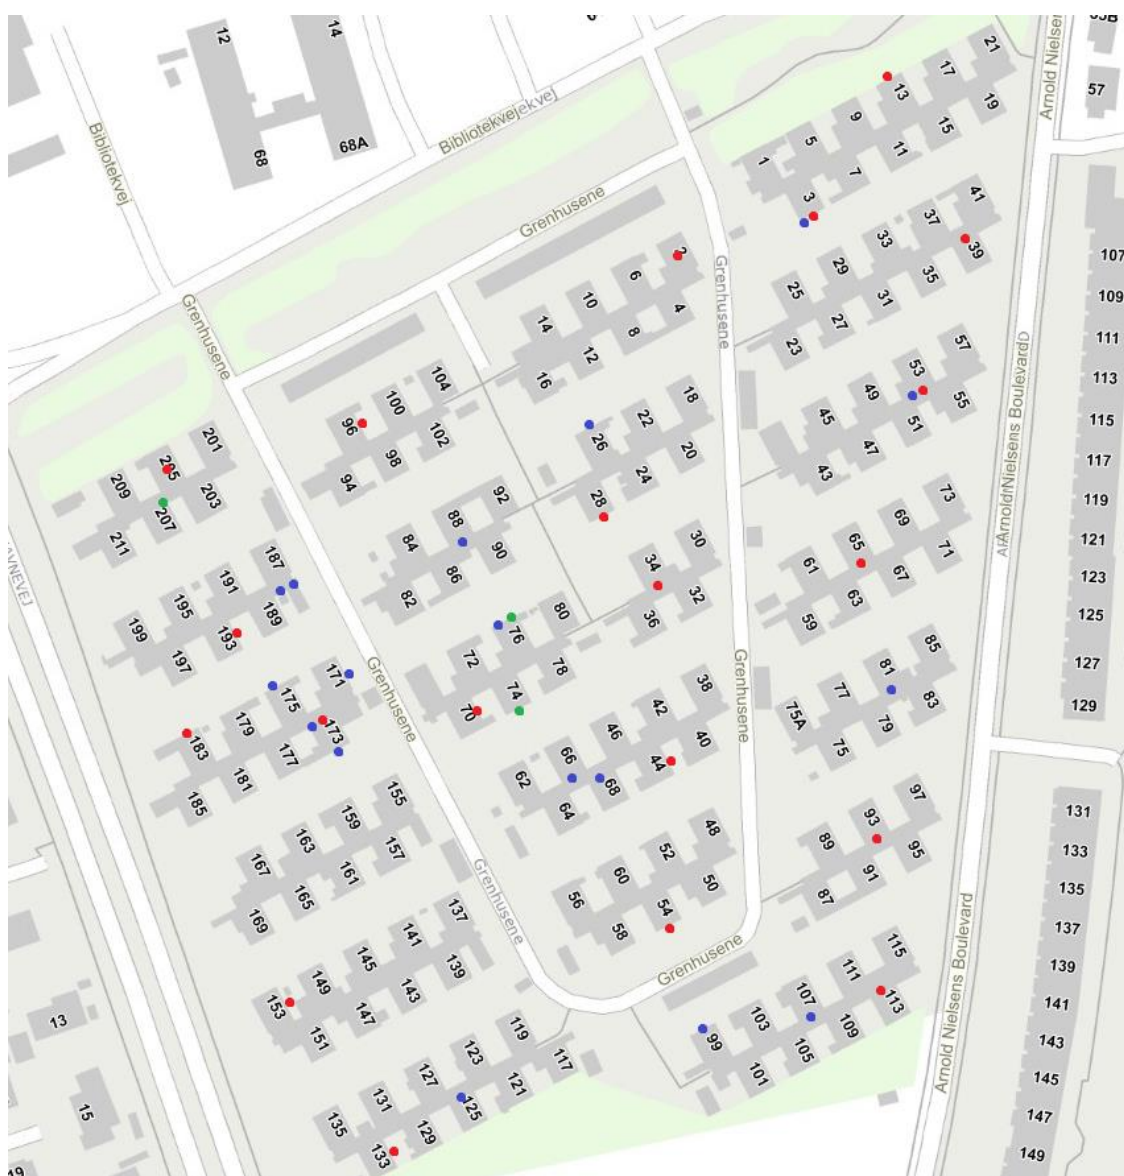
Figur 2 - Placering af destruktive prøver, Rød – 2011, Blå – 2020, Grøn – Søjler 2020.

Som det fremgår af figuren, er der udtaget en borekerne ved nr. 173, 3 og 53 for direkte sammenligning. De tre lokationer repræsenterer de to primære forhold, indvendigt imellem gangene, og ydersiden mod grønt areal.

Betonelementerne har en tykkelse på ca. 40mm. Som det fremgår af ovenstående tabel er der som ventet en overensstemmelse ved nr. 53 hvor betonen i forvejen var gennem karboniseret. Ved nr. 173 er beton gået fra at være omkring halvvejs karboniseret, til nu at være total karboniseret. Ved nr. 3 var betonen i 2011 næsten total karboniseret, nu er den total.

Generelt har de destruktive undersøgelser vist, at betonpladerne ved 15 ud af 17 de lokationer er helt gennem karboniseret.

Søjlerne har vist sig mindre karboniseret, med en dybde ved nr. 76 på 7-20mm. Ved de to andre lokationer ved nr. 207 og 74, var dybden på hhv. 0-10mm og 0-1mm. Ved nr. 76 blev der i samme område taget en prøve af facaden, denne var total gennem karboniseret.

Eftersom armeringen ikke længere er beskyttet af betonen anbefales, det at der udføres tiltag for at beskytte mod indtrængning af vand og ilt til armeringen.

Dette vil kunne ske ved af påføre de udvendige betonoverflader en vandafvisende overfladebehandling (maling).

Alternativt kan der foretages en udvendig efterisolering, der samtidig vil forbedre de nuværende isoleringsforhold, og derved potentielt forbedre indeklimaet i boligerne.
