Tilstandsrapport og forslag til nye facader mv.

Hvidovre almennyttige Boligselskab
Grenhusene Afd. 1305

EKAS Rådgivende Ingeniører A/S

28.06.2022, Rev. 03.01.2023

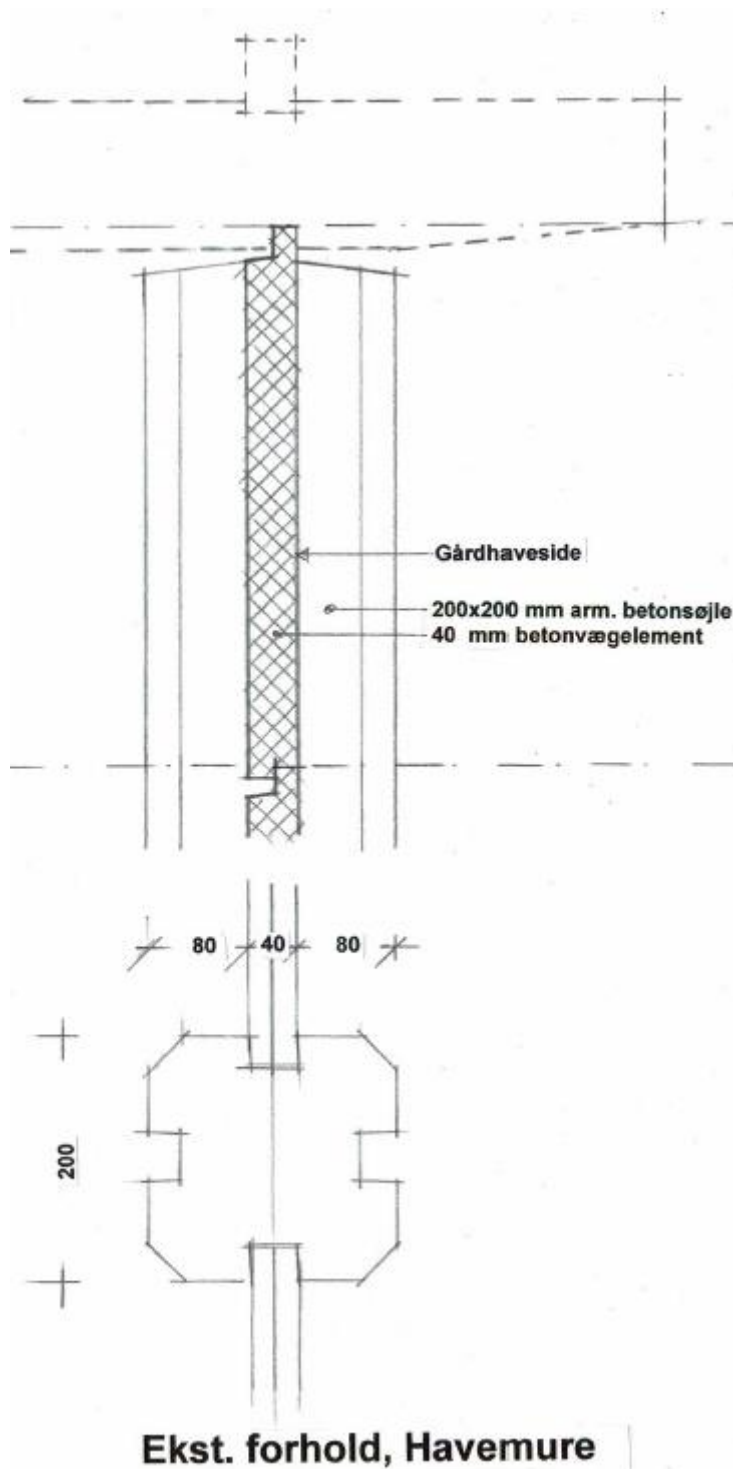
Havemure - se tegning bilag tegning 3.09

I forbindelse med renoveringen fastholdes de eksisterende havemure.

Det anbefales at disse afrenses og overfladebehandles med en egnet karbonatiseringsbremsende maling og at overkant af elementer og søjles forsynes med en alu-afdækning der forhindrer at vand trænger ned i not mellem søjler og elementer. Se forslag herunder. Der foreslås hvid overfladebehandling med lysegrå søjler, analogt til underfacader.

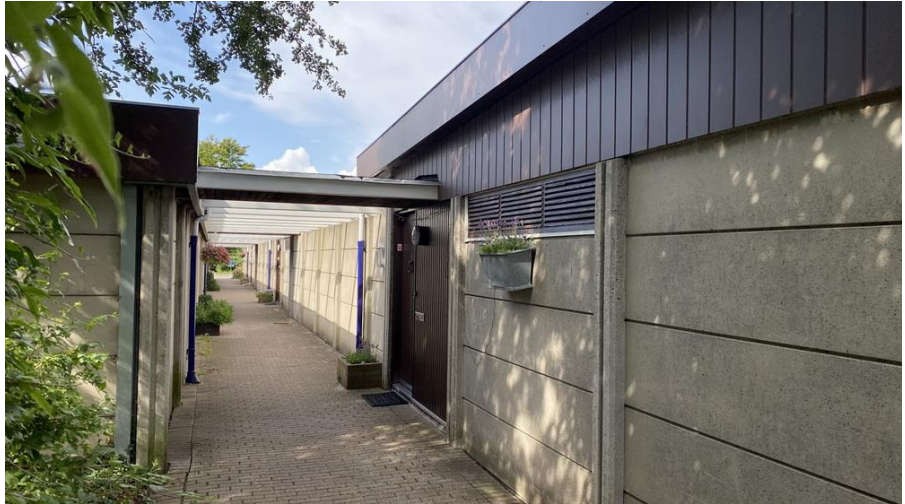
Fra indgangssiden er det ikke muligt at besigtige soklerne, da betonelementerne går helt ned under flisebelægningen.

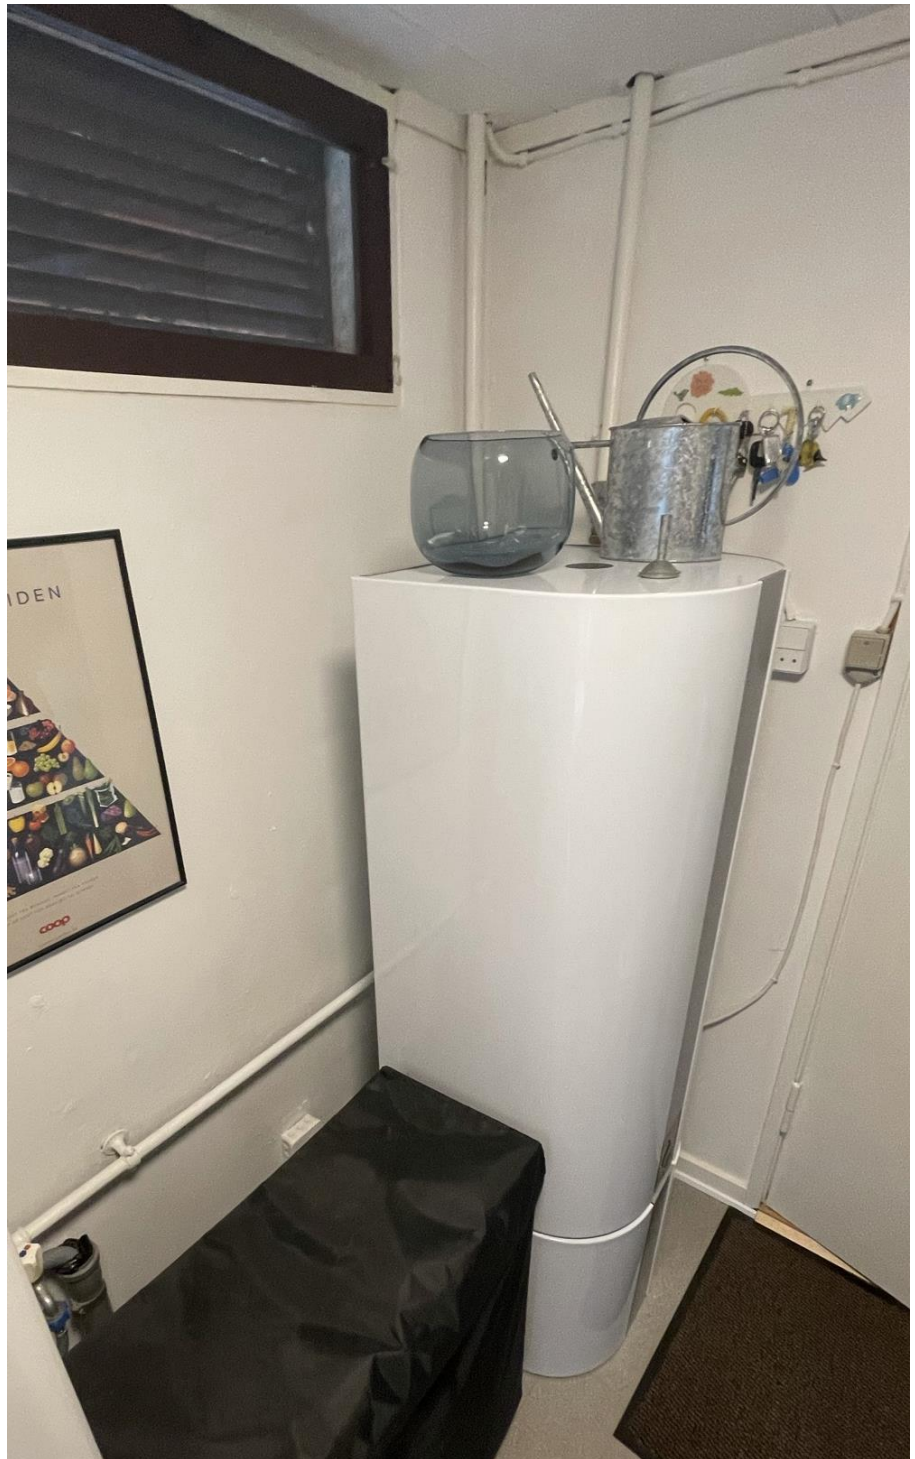
El-varmtvandsbeholder i nr. 8

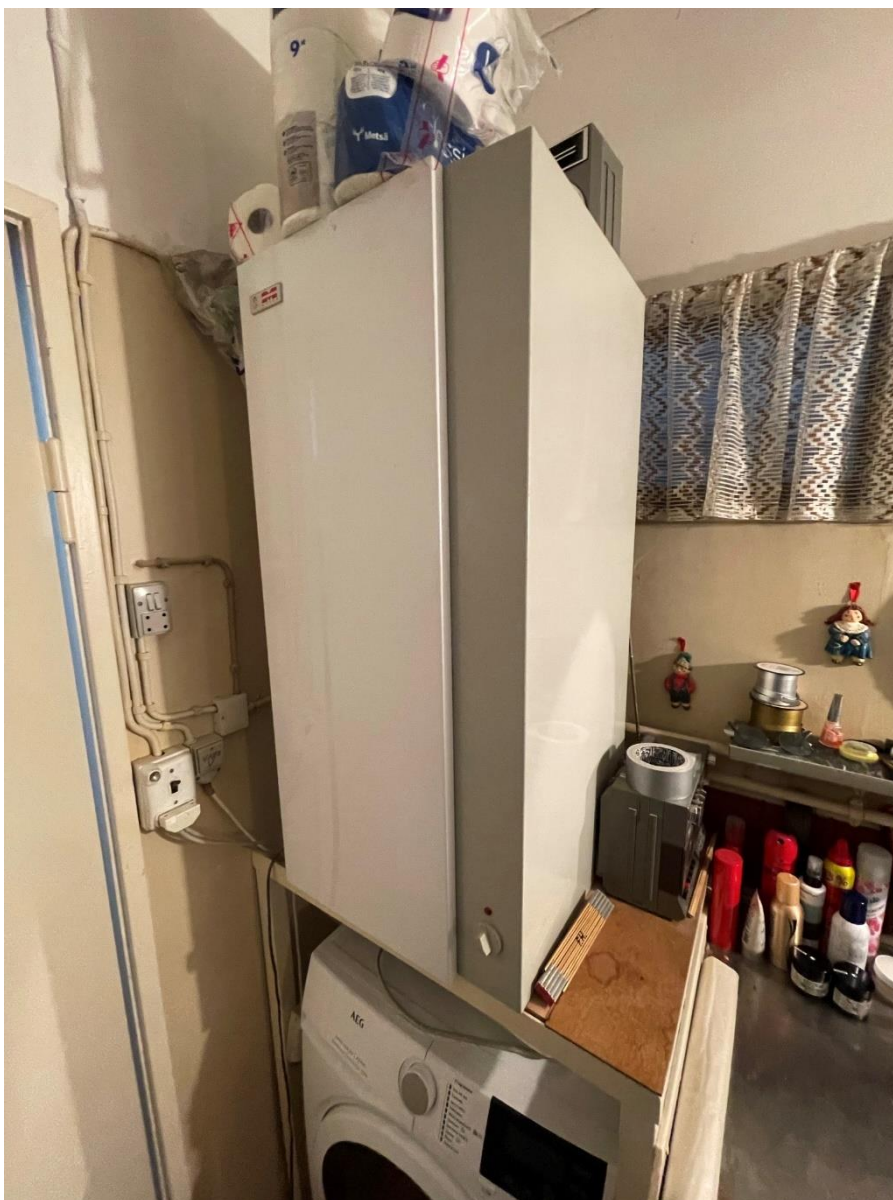
El-varmtvandsbeholder af ældre dato, i nr. 13.

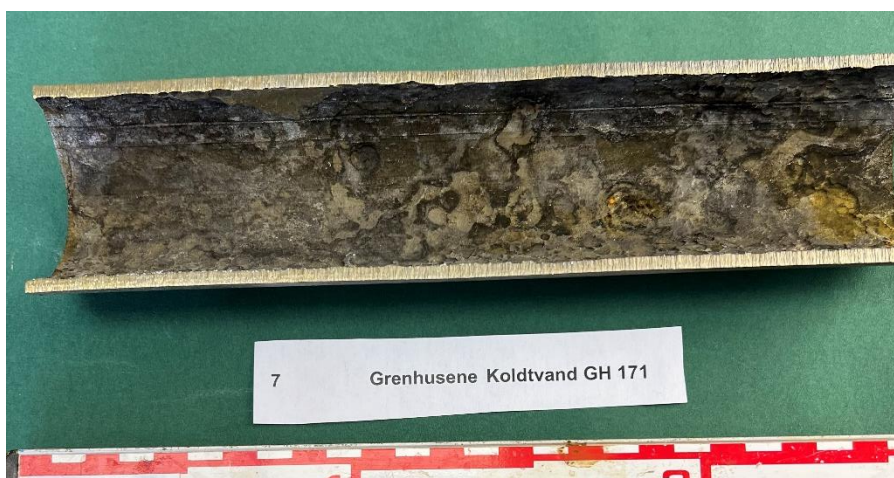
Figur 14 Grenhusene, Koldt vand GH 171. Rørprøve efter langsgående gennemskæring.

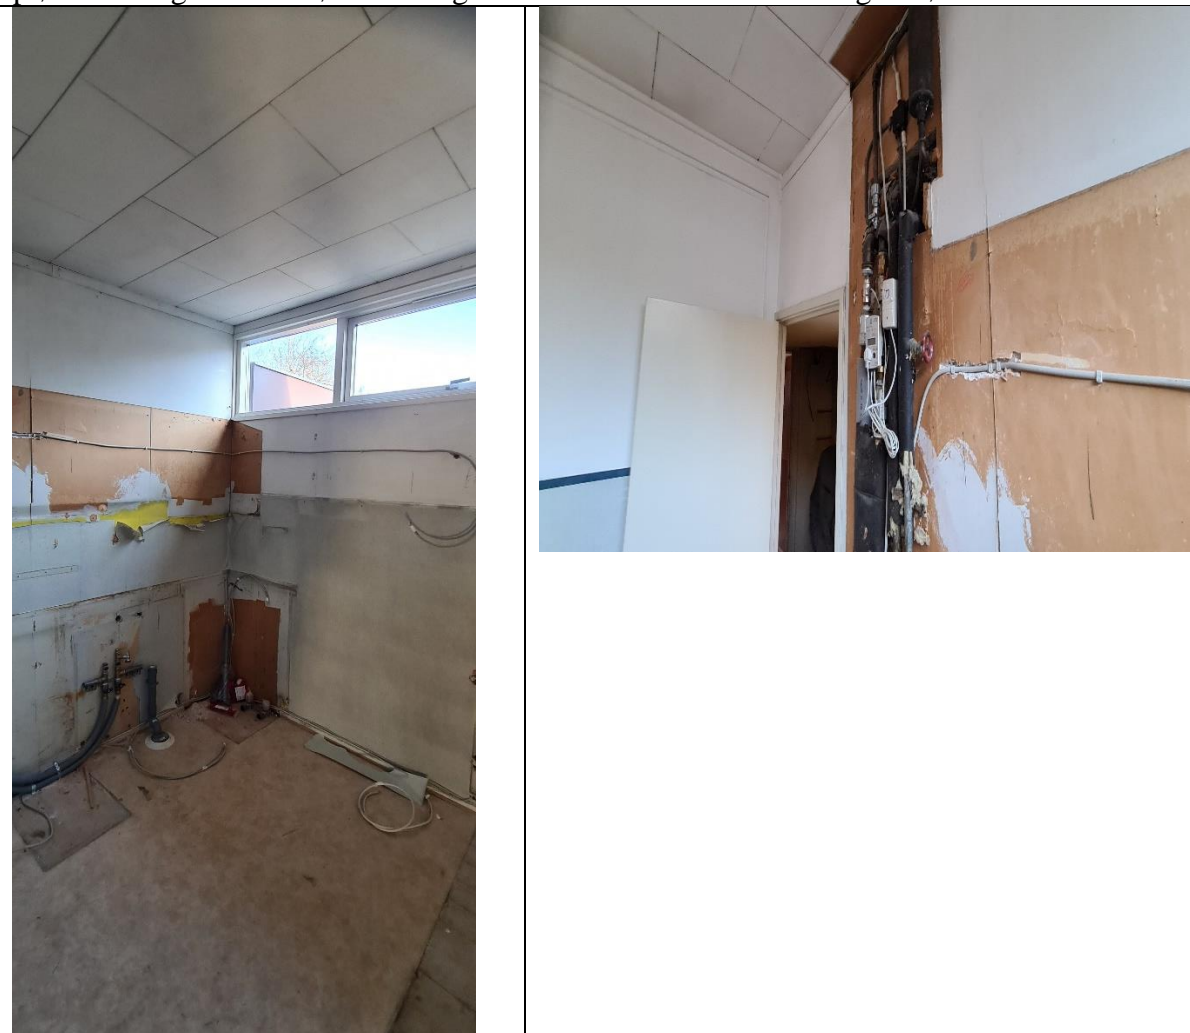
Billede 2: Nyere kabling og skakt i køkken

Generelt fremstår installationer nedslidte pga. alder. De oprindelige installationer er udført med stofledninger. Stofledninger tørrer ud og forvitrer, så der vil opstå både berøringsfare og brandfare.

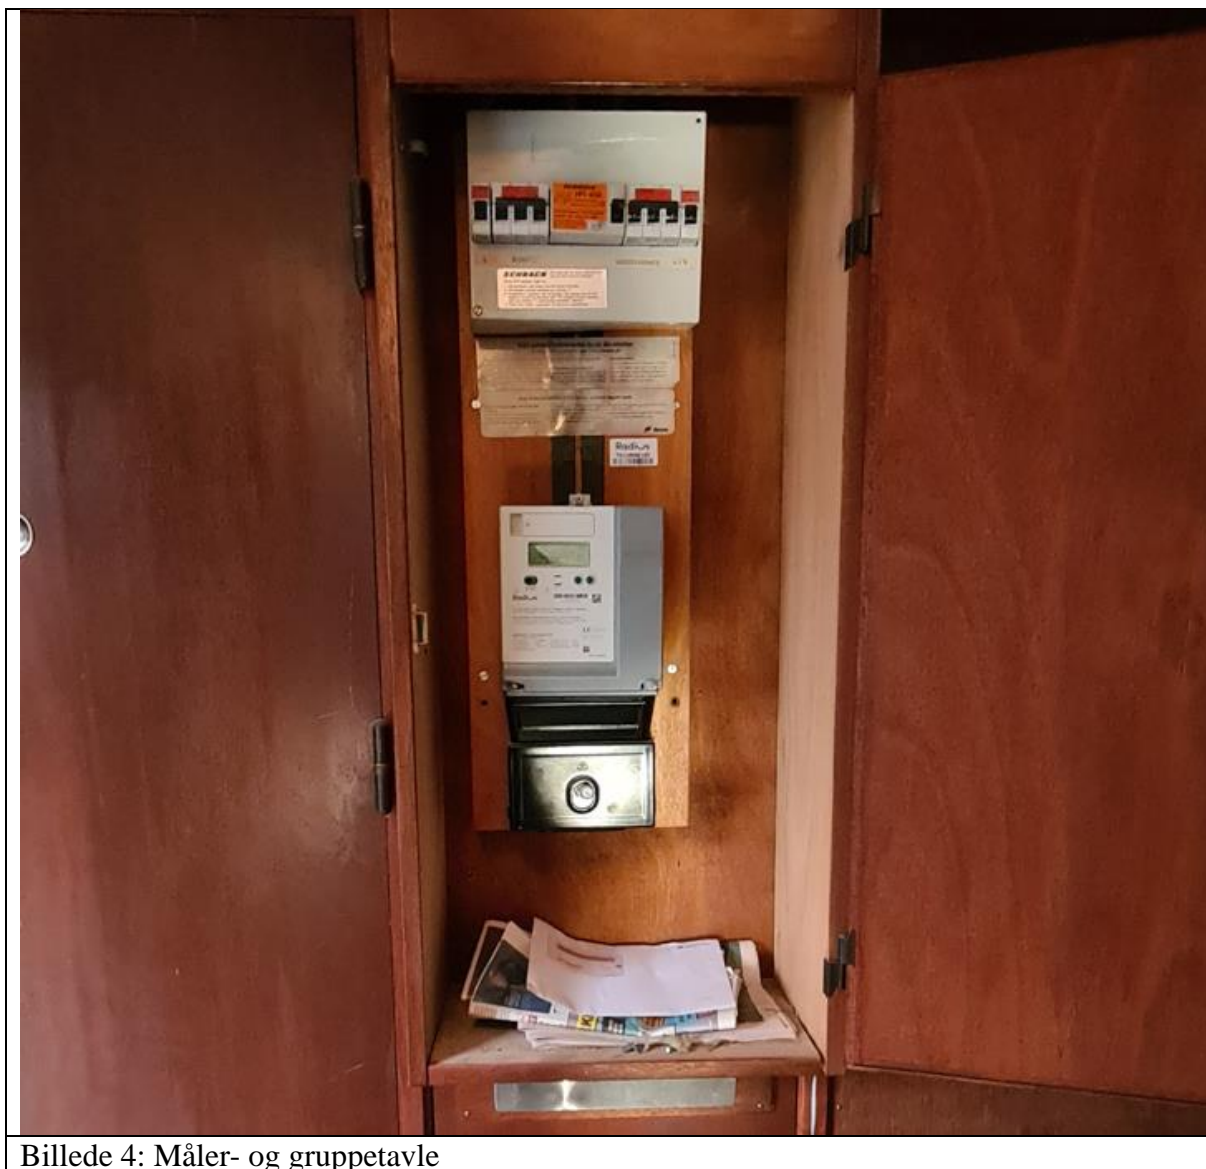
Tavlerne fremstår i en alderstilsvarende stand. Fejlstrømsafbrydere er af den gamle type HFI-afbryder.

Billede 4: Måler- og gruppetavle

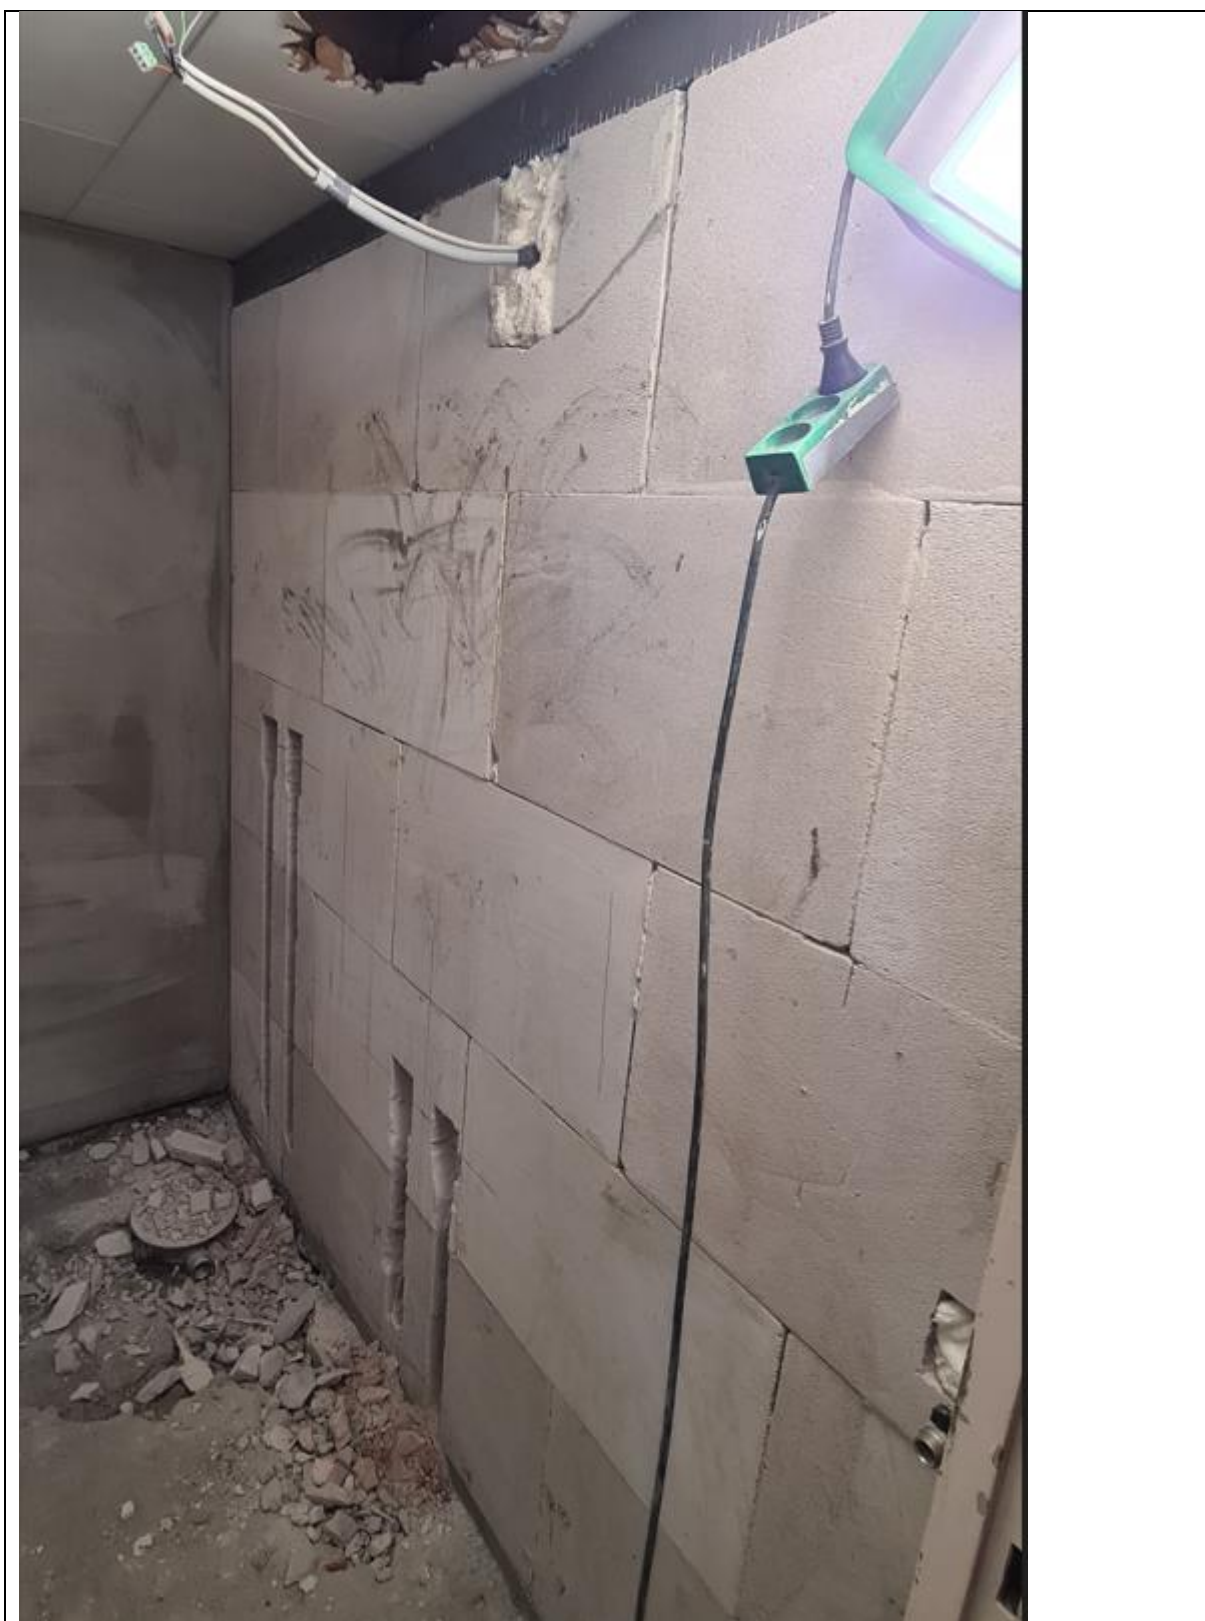
Billede 5: Badeværelse under renovering

I boligen etableres der nyt badeværelse, det anbefales derfor at der udføres supplerende udligningsforbindelse ved at udlægge udligningsnet under nye fliser. Udligningsnet forbindes til en af de jordledere, der er fremført til badeværelset. Dette vil beskytte mod eventuelle farlige berøringsspændinger, der kan opstå i vådrum.
