Tilstandsrapport og forslag til nye facader mv.

Hvidovre almennyttige Boligselskab
Grenhusene Afd. 1305

EKAS Rådgivende Ingeniører A/S

28.06.2022, Rev. 03.01.2023

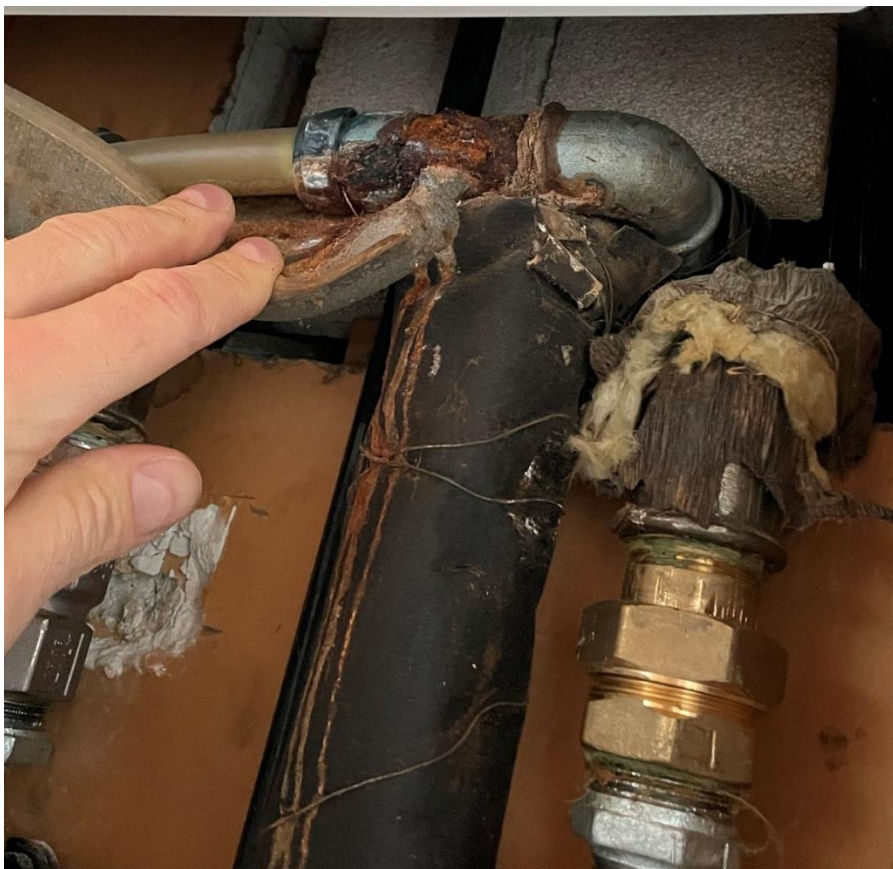
Brugsvandsrør i galvaniseret jern, med kraftig tæring sandsynligvis grundet sammenkobling med messing, hvilket forøger risiko for galvanisk tæring ("korrosion indefra") i stålrørene.

Tæret rør på koldt brugsvand, i skakt i køkken i nr. 13.

1. Flere steder er godstykkelsen reduceret med mere end 70%. her er rørenes restlevetid opbrugt. Rørene bør her udskiftes.
2. Størstedelen af rørprøverne viser en restlevetid på 10-15 år, her kan dog konstateres en del rust i rørene og derfor begrænset gennemstrømning, dette kan medføre reduceret tryk og dermed forringet brug/komfort af vandinstallationen i boligerne. Og dette kan medvirke til at disse installationer også bør skiftes.

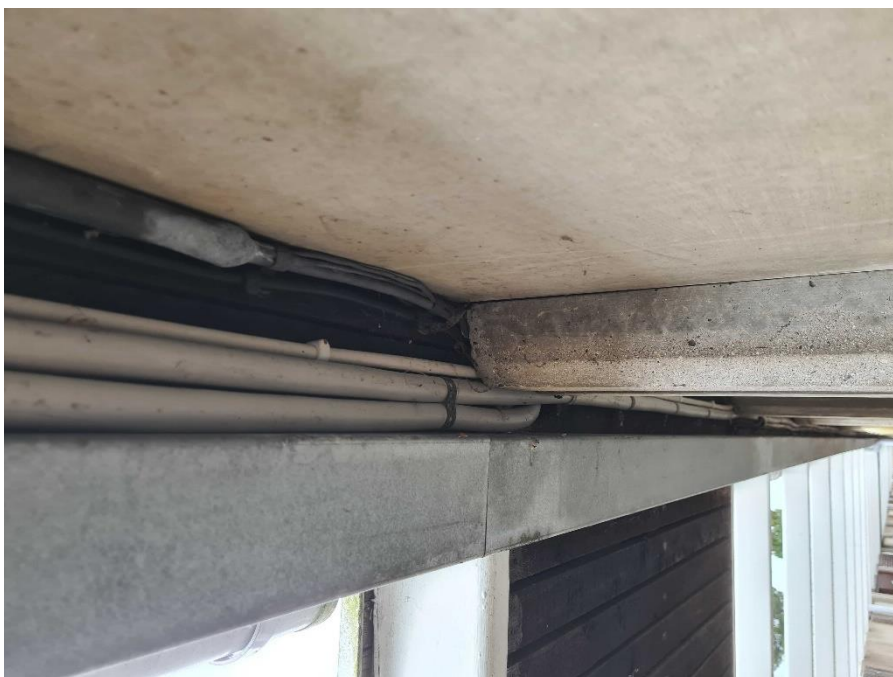
Nr. 8: Nyere stigeledninger

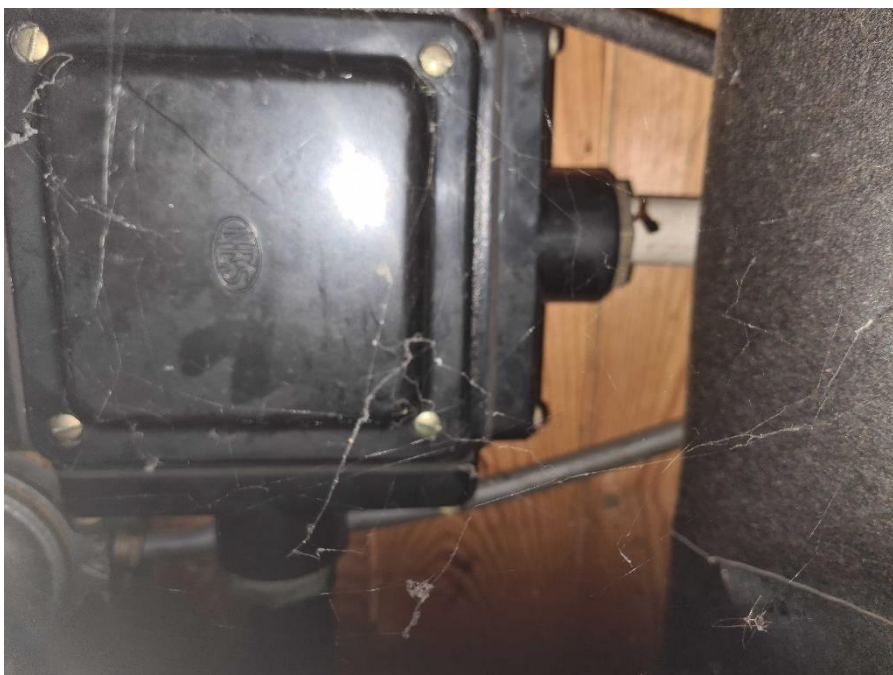
Nr. 8: Nyere stigeledning samlet med oprindelig armeret stofkabel

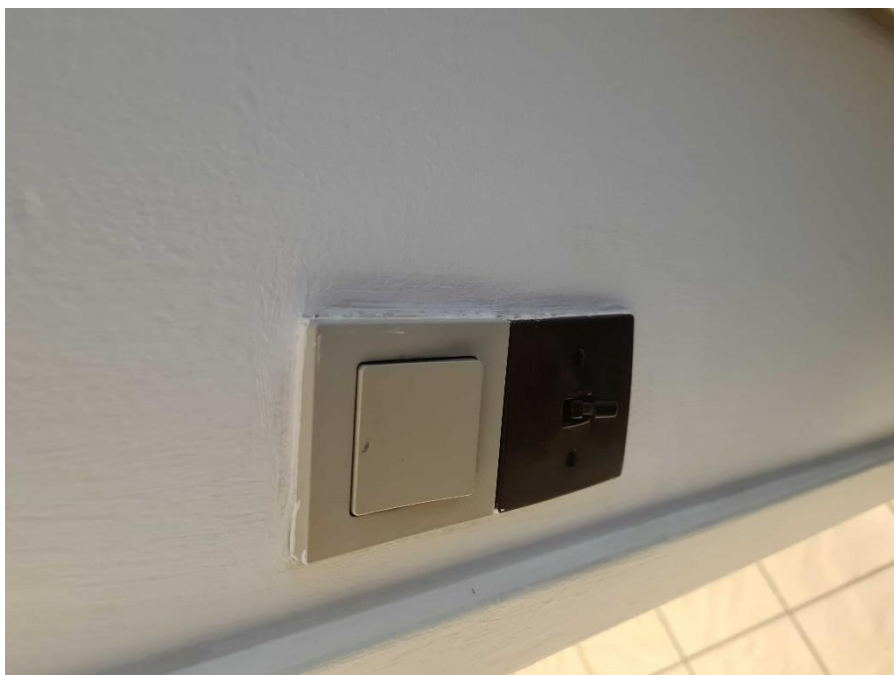
Nr. 8: Nyere og gammel afbryder samlet. Det skønnes at kabling er udført med stofledninger.

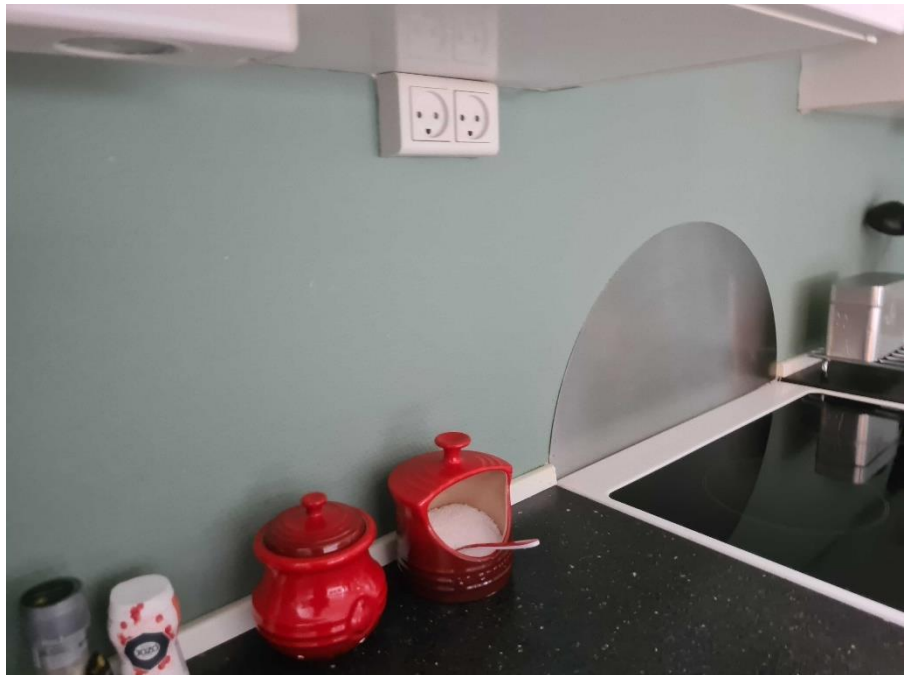
Nr. 8: Ny installation i nyere renoveret køkken.

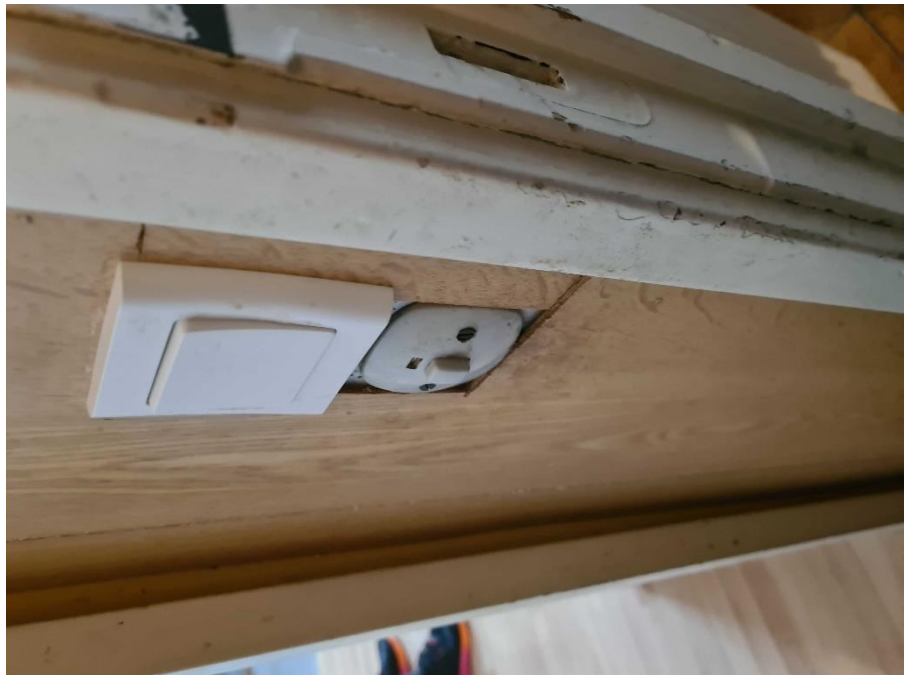
Nr. 33: Nyere og gammel afbryder samlet. Det skønnes at kabling er udført med stofledninger.

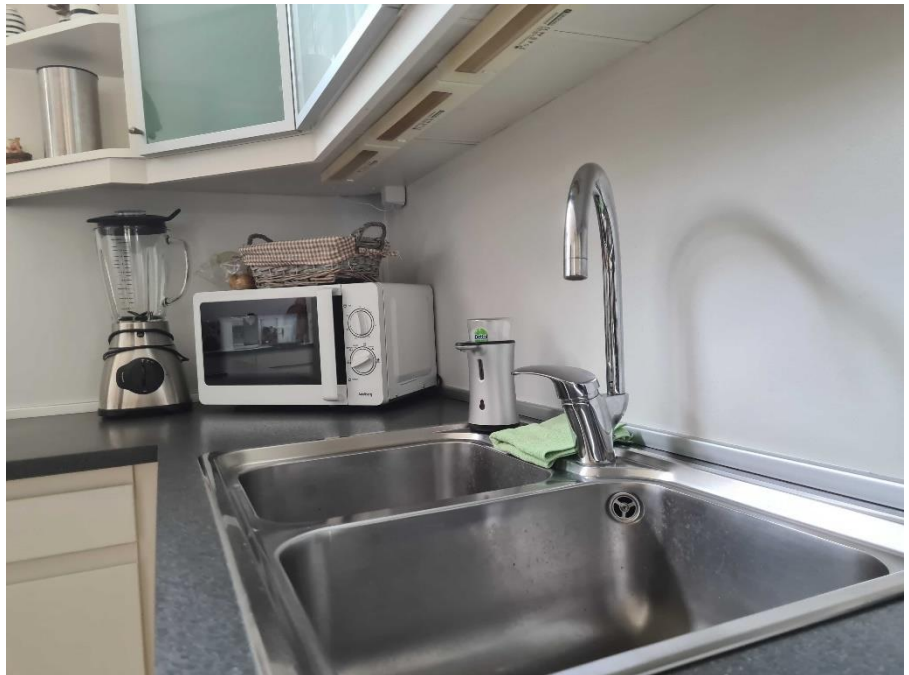
Nr. 61 Ny installation i nyere renoveret køkken.

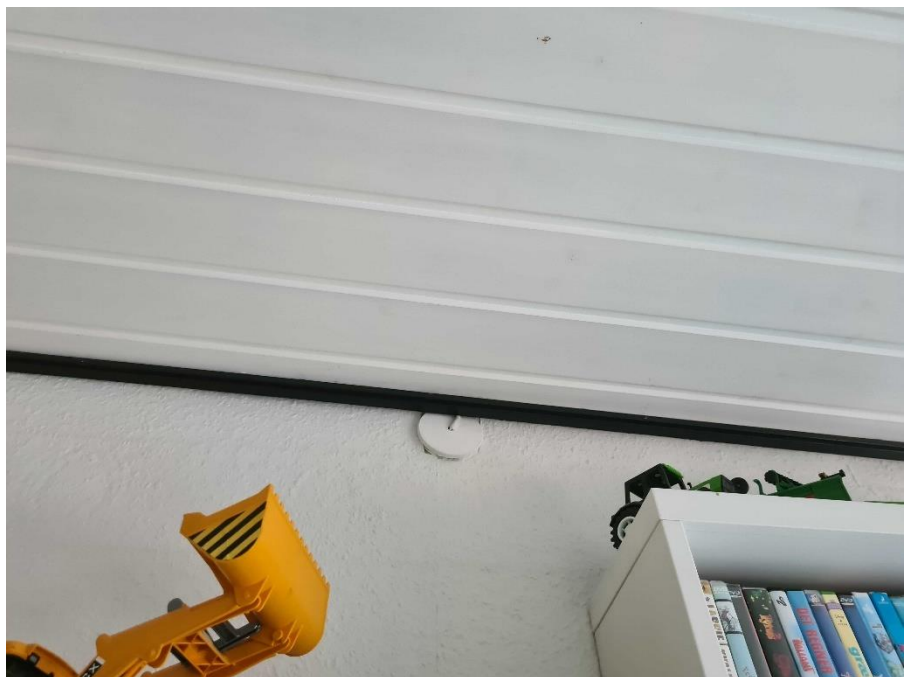
Nr. 100: ulovlig installation, med begrænset adgang til lampeudtag og med tilledning ført over nedsænket loft.

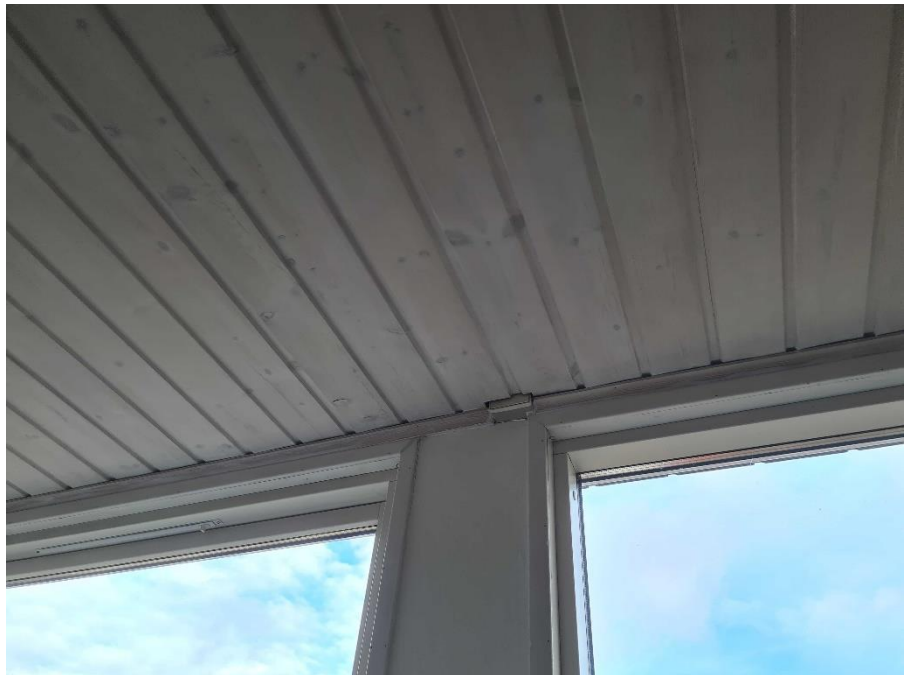
Nr. 147: Ulovlig installation, hvor lampeudtag ikke er tilgængelig.

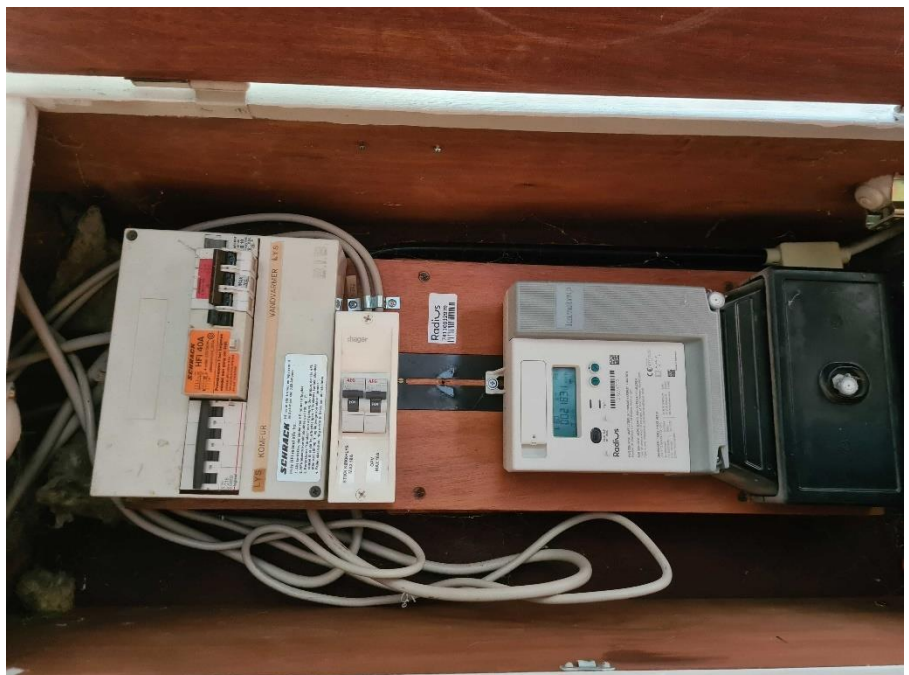
Nr. 60: Ældre gruppetavle, der skønnes at være mere end 30 år. Ulovlig kabling, der ikke er fastgjort til bygningsdel.

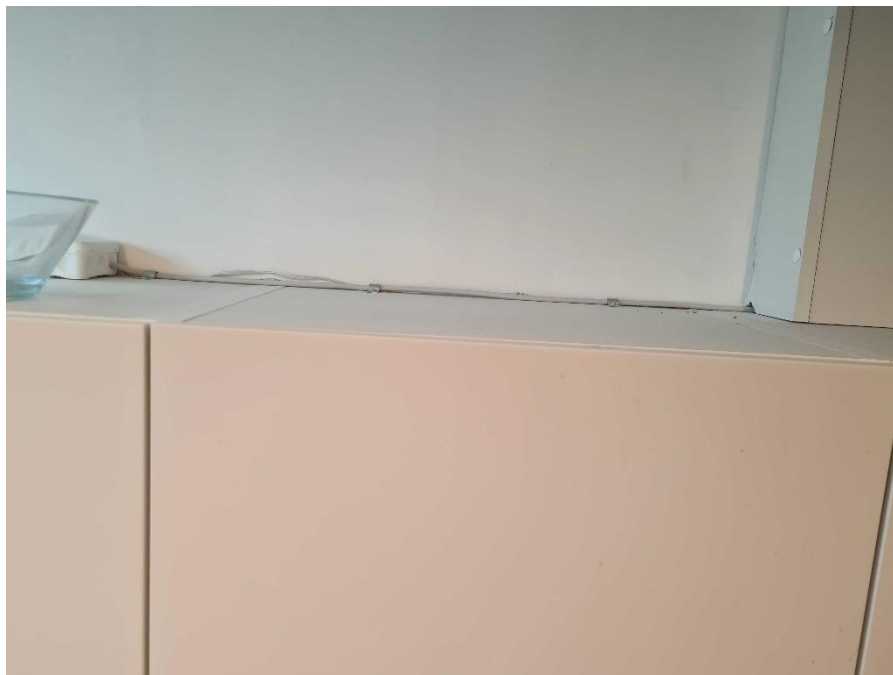
Nr. 60 Ny installation i nyere renoveret køkken.

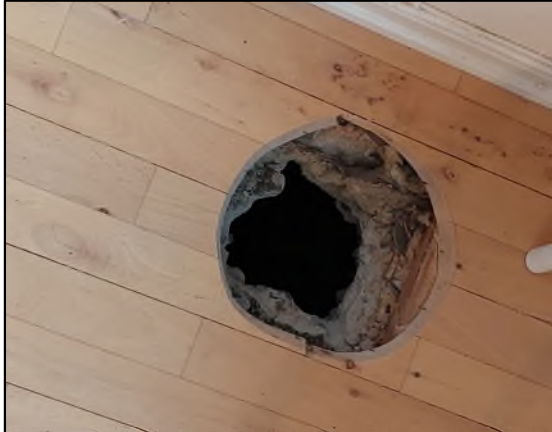
Boring 1: Foto af gennembrydning af gulv

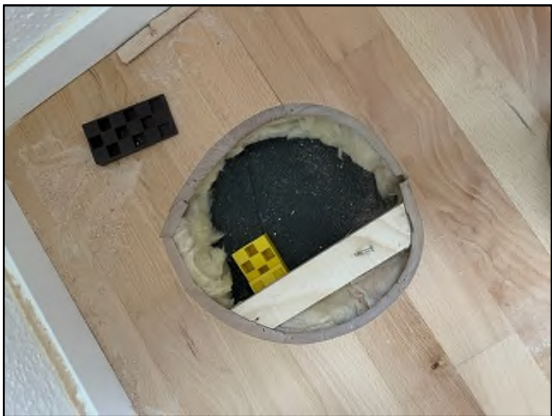
Boring 2: Foto af gennembrydning af gulv

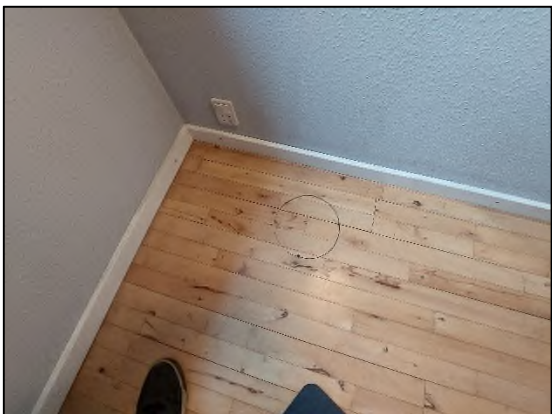
Boring 3: Foto af gennembrydning af gulv

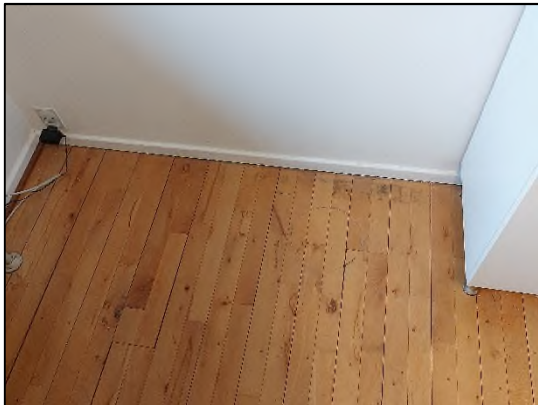
Boring 4: Foto af gennembrydning af gulv

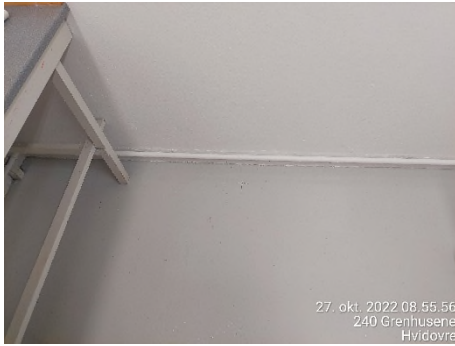
Boring 11: Foto af gulv før gennembrydning

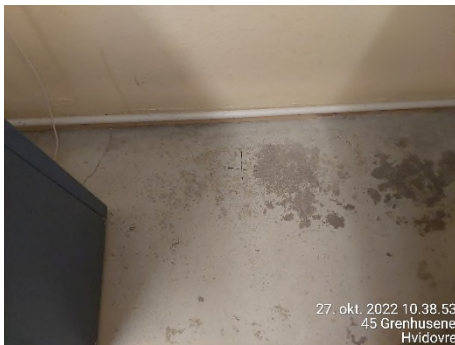
Boring 12: Foto af gulv før gennembrydning

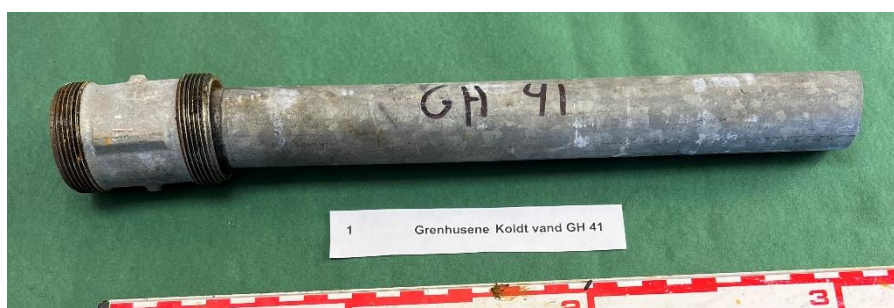
Figur 1 Grenhusene, Koldt vand GH 41. Rørprøve som modtaget.

Mærkning	System	Materiale	Udseende som modtaget	Efter langsgående gennemskæring	Efter kemisk afrensning
Grenhusene 41	Koldt vand GH 41	VFZ Ø 33,6	Ingen udvendige tegn på korrosion eller lækage	Tykkede gullige belægnings Mange korrosionstuer	Mange grubeformede korrosionsangreb Enkelte dybe Restgodstykkelse 3,0 mm
Grenhusene 70	Koldt vand GH 70	VFZ Ø 60,2	Hvidlig overflade Ingen udvendige tegn på korrosion eller lækage	Store korrosionstuer, delvis tilstopning af rør	Generel korrosion Enkelte dybe korrosionsgruber Restgodstykkelse 3,2 mm
Grenhusene 73	Koldt vand GH 73	VFZ Ø 34	Ingen udvendige tegn på korrosion eller lækage	Store korrosionstuer, delvis tilstopning af rør	Generel korrosion Enkelte dybe korrosionsgruber Restgodstykkelse 2,6 mm
Grenhusene 97	Koldt vand GH 97	VFZ Ø 34,1	Ingen udvendige tegn på korrosion eller lækage	Store korrosionstuer, delvis tilstopning af rør	Mange små korrosionsgruber/generel korrosion Gennemtæring af gevindstykke i rørprøve

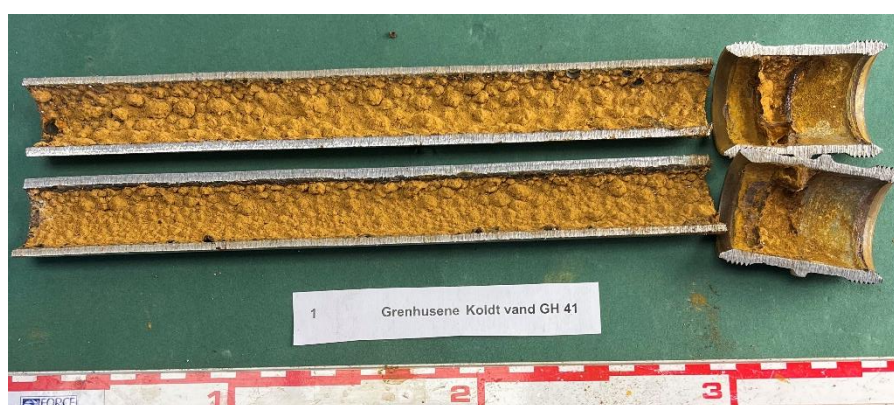
Figur 2 Grenhusene, Koldt vand GH 41. Rørprøve efter langsgående gennemskæring.

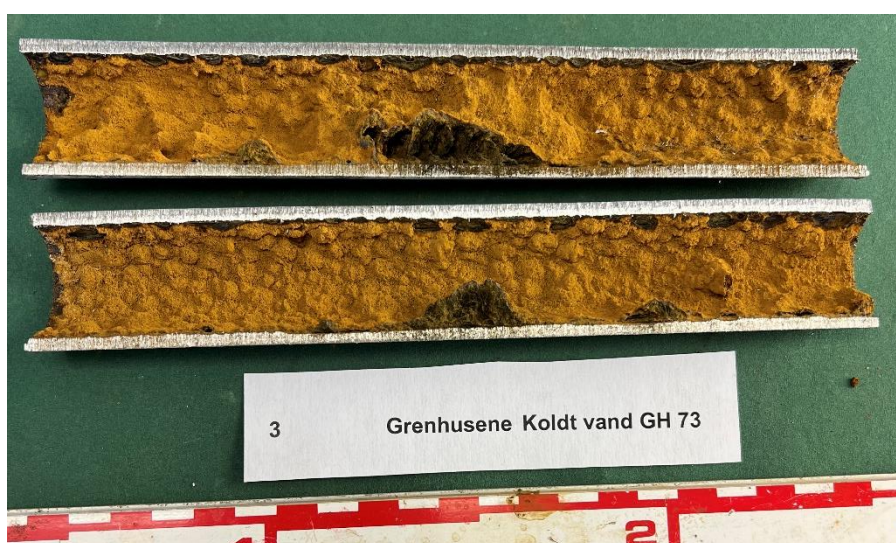
Figur 7 Grenhusene, Koldt vand GH 73. Rørprøve som modtaget.

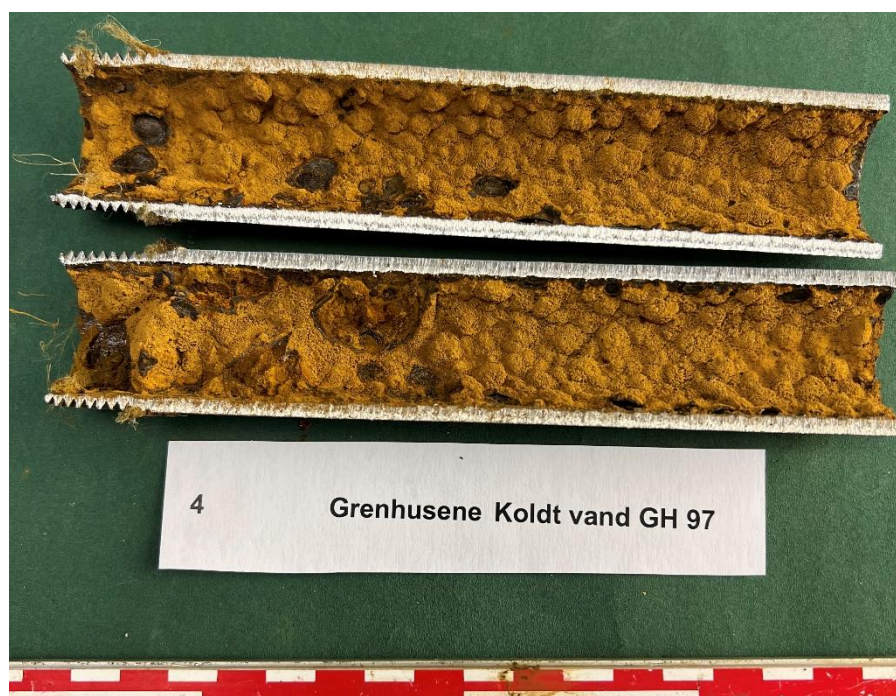
Figur 10 Grenhusene, Koldt vand GH 97. Rørprøve som modtaget.

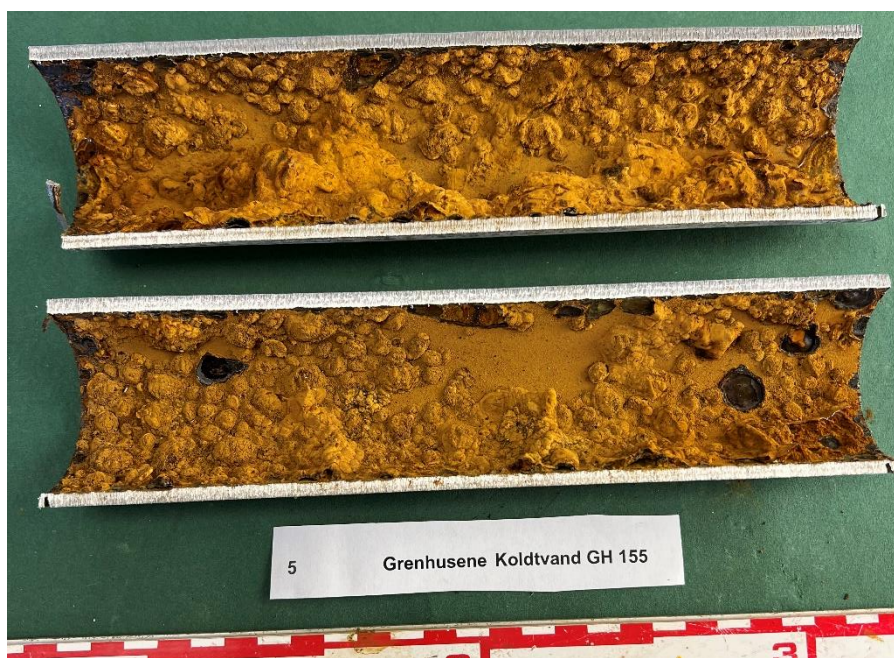
Figur 10 Grenhusene, Koldtvand GH 155. Rørprøve som modtaget.

Grenhusene 155	Koldt vand GH 155	VFZ Ø 60,5	Ingen udvendige tegn på korrosion eller lækage	Store korrosionstuer, delvis tilstopning af rør	Generel korrosion med enkelte gruber Restgodstykkelse 4,0 mm

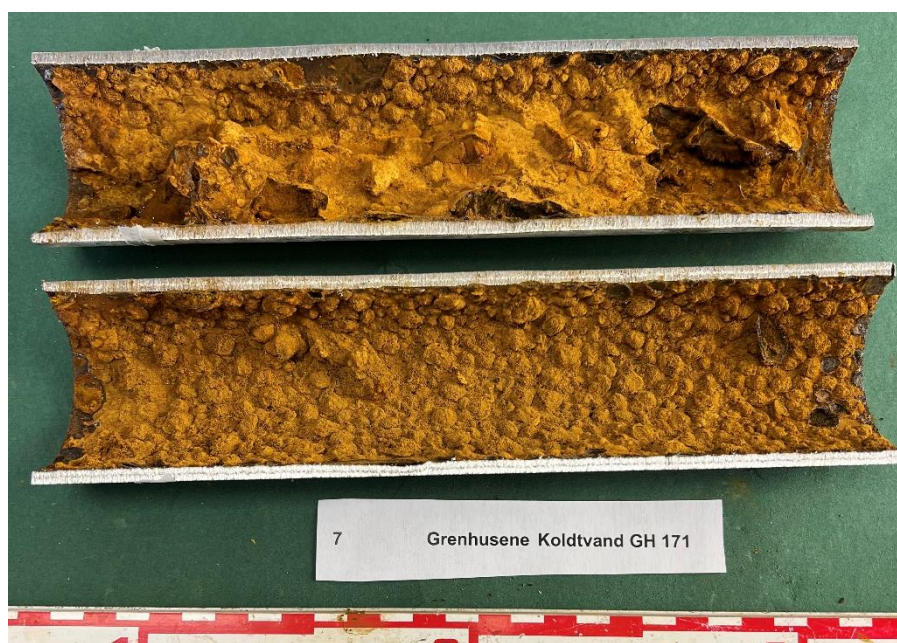
Figur 13 Grenhusene, Koldt vand GH 171. Rørprøve som modtaget.

Mærkning	System	Materiale	Udseende som modtaget	Efter langsgående gennemskæring	Efter kemisk afrensning
Grenhusene 171	Koldtvand GH 171	VFZ Ø 60,5	Ingen udvendige tegn på korrosion eller lækage	Store korrosionstuer, delvis tilstopning af rør	Generel korrosion/enkelte dybe gruber Restgodstykkelse 1 mm
Grenhusene 187	Koldtvand GH 187	VFZ Ø 60,1	Ingen udvendige tegn på korrosion eller lækage	Store korrosionstuer	Generel korrosion/enkelte dybe gruber Restgodstykkelse 3,4 mm

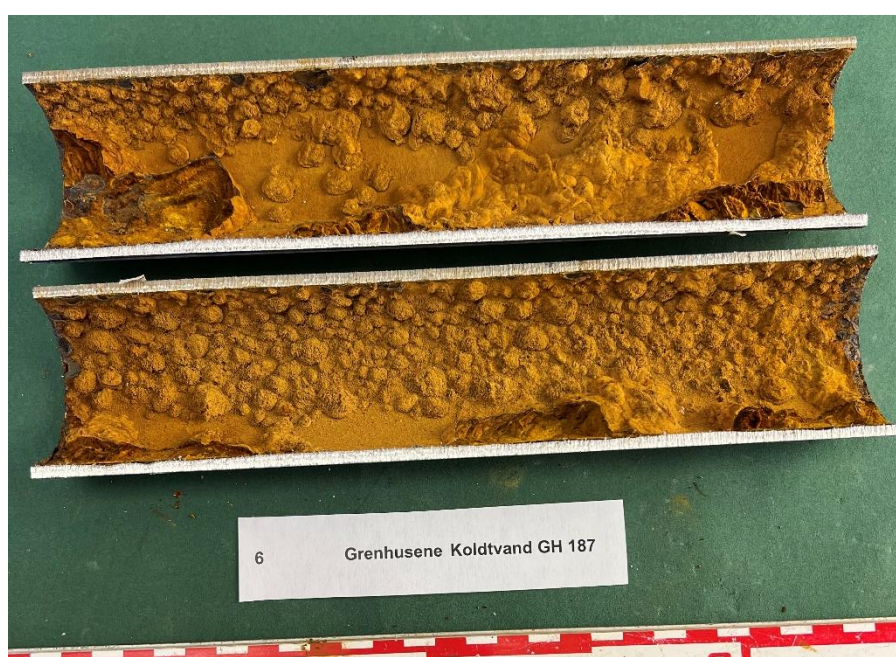
Figur 16 Grenhusene, Koldt vand GH 187. Rørprøve som modtaget.

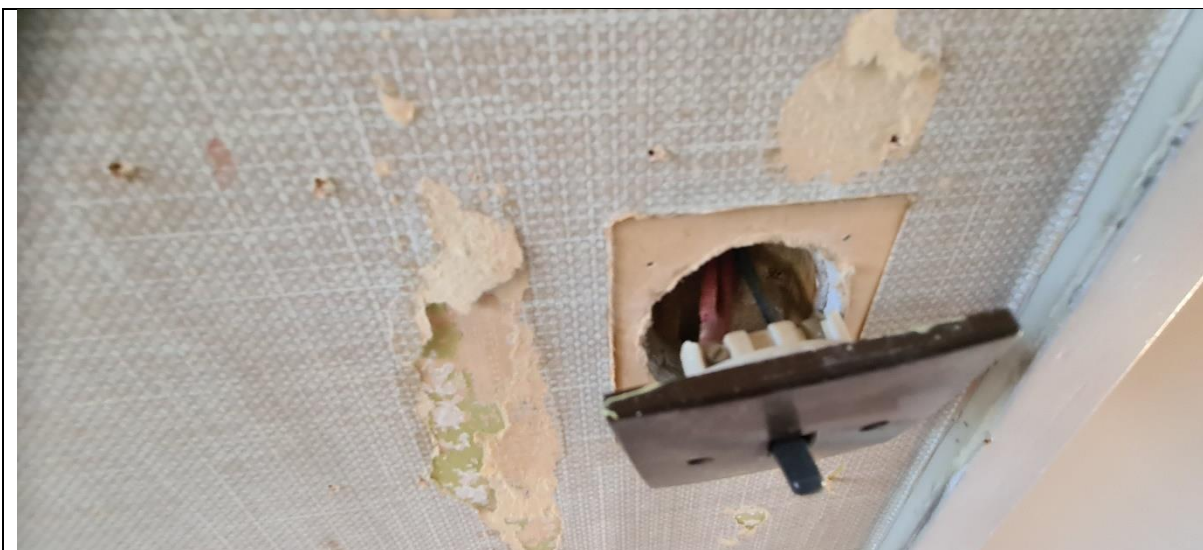
Generelt fremstår installationer nedslidte pga. alder. De oprindelige installationer er udført med stofledninger. Stofledninger tørrer ud og forvitrer, så der vil opstå både berøringsfare og brandfare.

Billede 3: Afbryder fra boligen opførelse og ledninger som stofledninger

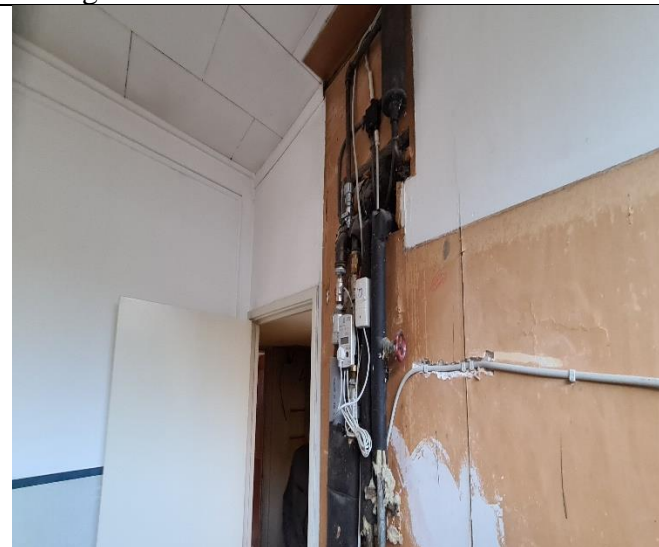
Billede 6: Samling af el-installationer i skakt.

Hvis der udføres samlinger i skakt i køkken, så skal skakten udføres så der vil være adgang til samling i form af f.eks. demonterbar front.
