Tilstandsrapport og forslag til nye facader mv.

Hvidovre almennyttige Boligselskab
Grenhusene Afd. 1305

EKAS Rådgivende Ingeniører A/S

28.06.2022, Rev. 03.01.2023

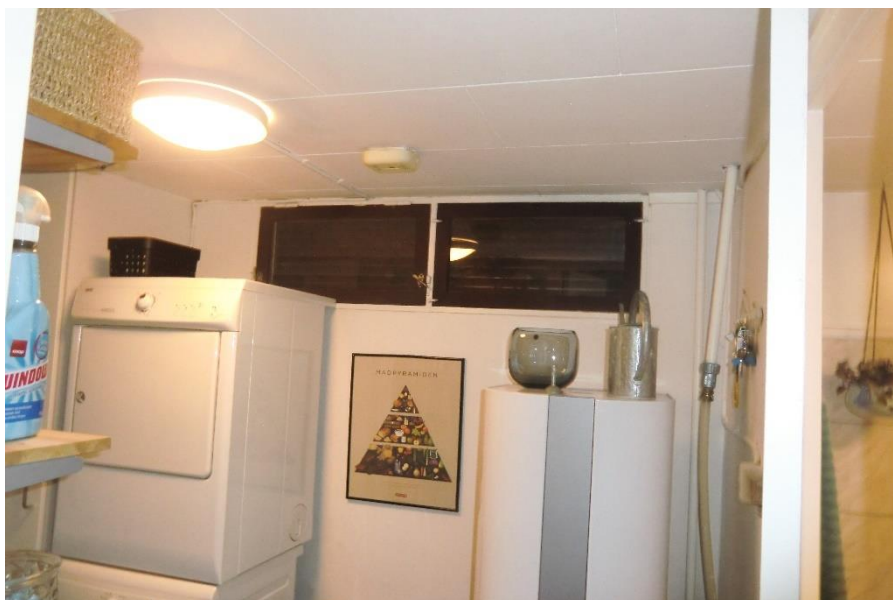
Vinduer i bad og bryggers, set indefra.

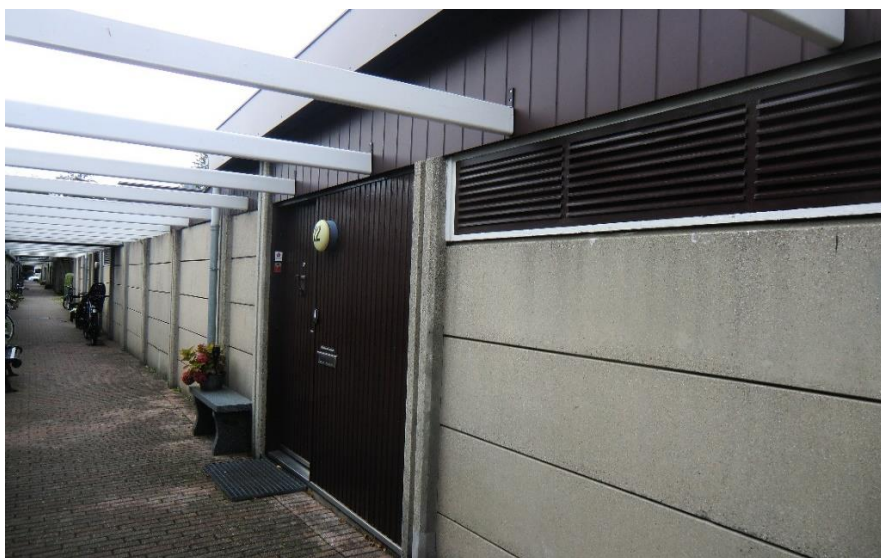
Vinduer i bad og bryggers med skodder, set udefra.

"Indvendigt" udskiftes til nyt parti med isoleret felt samt to nye oplukkelige rammer med energiglas. Det skal bemærkes, at dette vil medføre indvendige retableringsarbejder.

Udvendigt monteres nyt selvstændigt parti med oplukkelig jalousiramme. Rammen tænkes udført i (vedligeholdelsesvenligt) galvaniseret stål, og de nu slankere lameller vil give et noget forbedret lysindfald i de bagvedliggende rum.

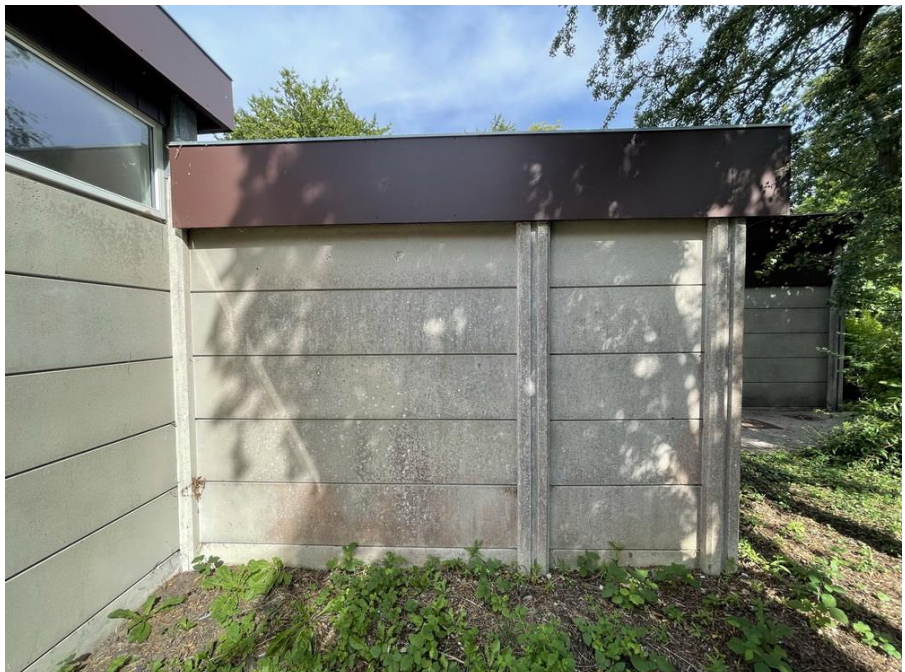
På havesiden er forholdet det samme som for indgangssiden.

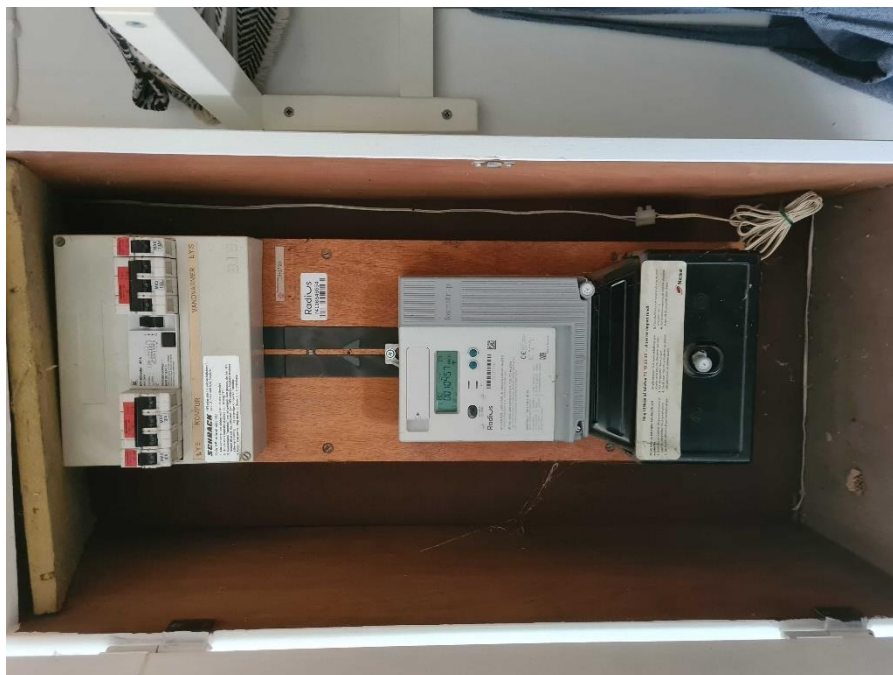
Nr. 8: Måler- og gruppetavle med gruppemateriel, der skønnes til at være mere end 30 år.

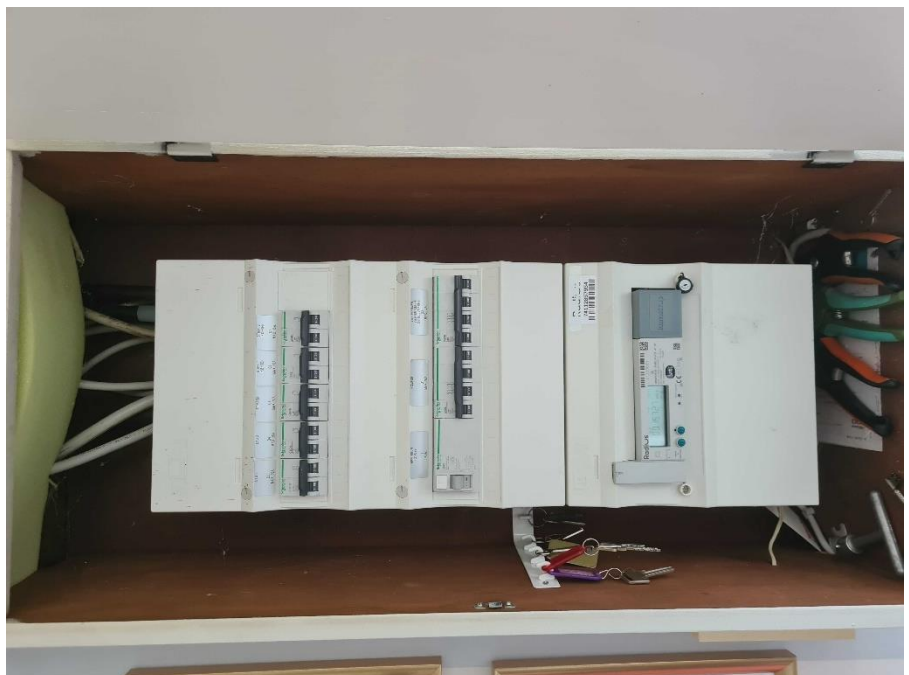
Nr. 61: Måler- og gruppetavle med nyere gruppemateriel i god stand.

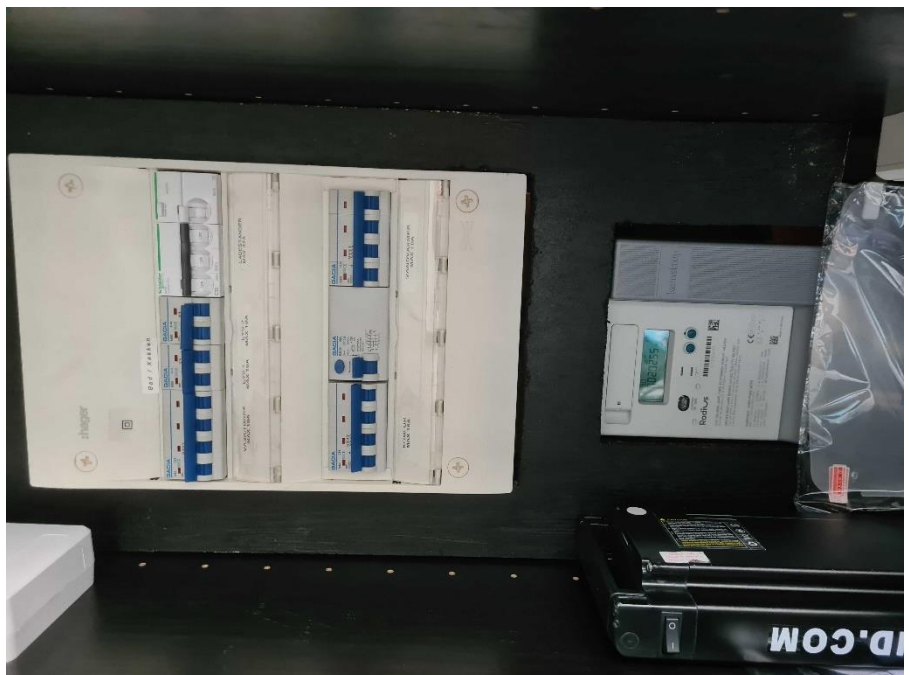
Nr. 100: Måler- og gruppetavle med nyere gruppemateriel i god stand.

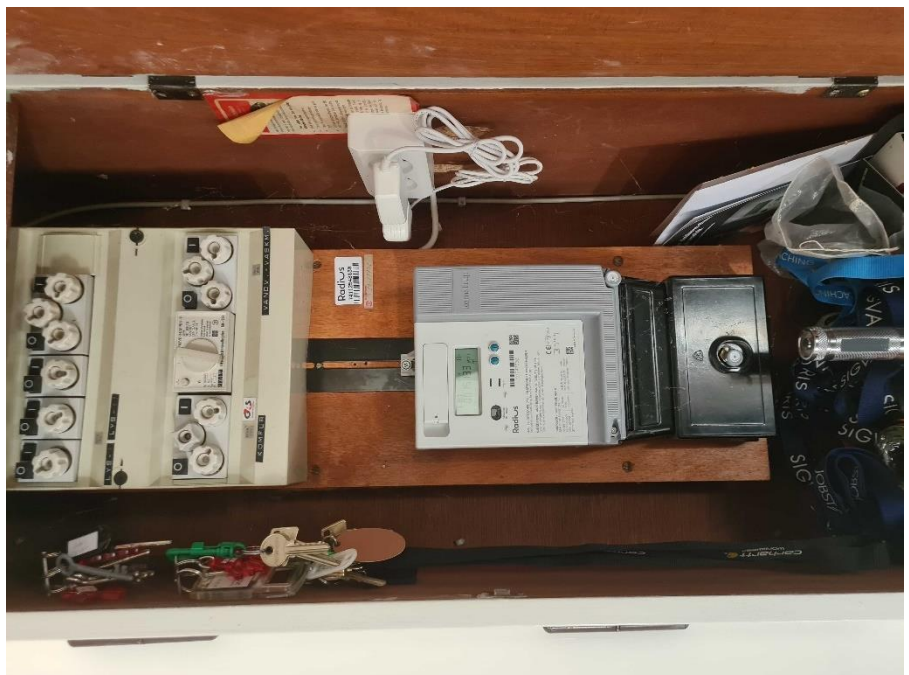
Nr. 147: Måler- og gruppetavle med gruppemateriel, der skønnes til at være mere end 30 år. Fejlstrømsrelæ er en ældre HPFI- afbryder

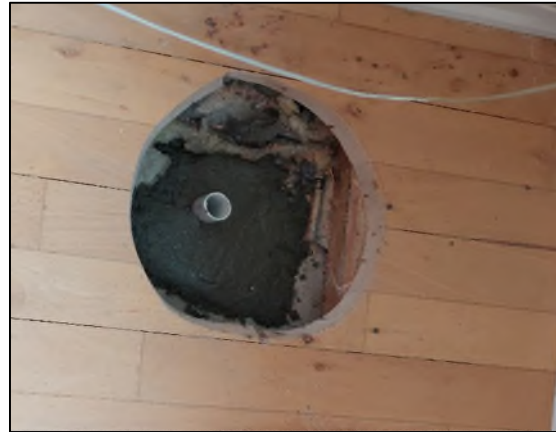
Boring 1: Foto af pejlerør

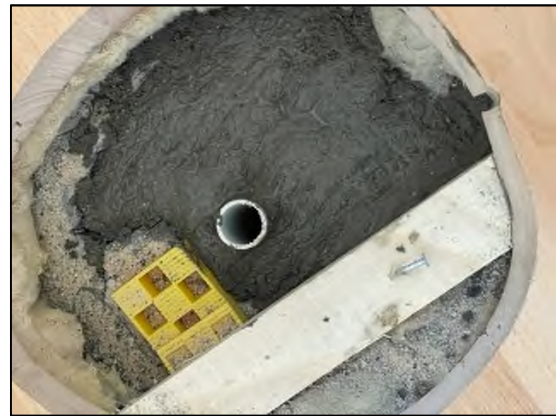
Boring 2: Foto af pejlerør

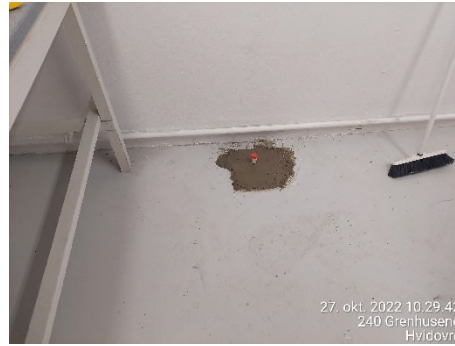
Boring 11: Foto af pejlerør

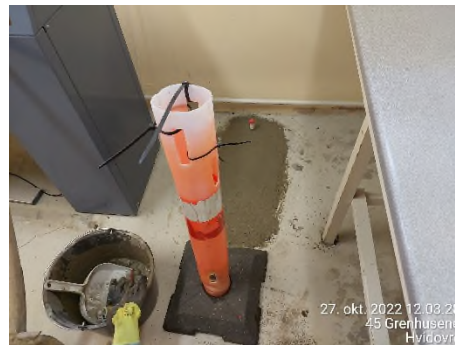
Boring 12: Foto af pejlerør

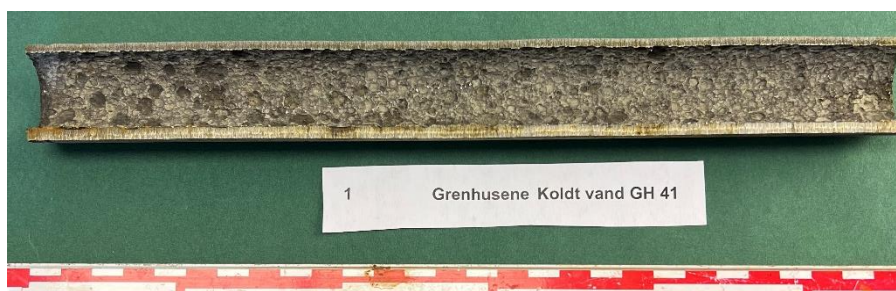
Figur 3

Grenhusene, Koldt vand GH 41. Rørprøve efter afrensning af belægning.

Mærkning	System	Materiale	Udseende som modtaget	Efter langsgående gennemskæring	Efter kemisk afrensning
Grenhusene 41	Koldt vand GH 41	VFZ Ø 33,6	Ingen udvendige tegn på korrosion eller lækage	Tykkede gullige belægnings Mange korrosionstuer	Mange grubeformede korrosionsangreb Enkelte dybe Restgodstykkelse 3,0 mm
Grenhusene 70	Koldt vand GH 70	VFZ Ø 60,2	Hvidlig overflade Ingen udvendige tegn på korrosion eller lækage	Store korrosionstuer, delvis tilstopning af rør	Generel korrosion Enkelte dybe korrosionsgruber Restgodstykkelse 3,2 mm
Grenhusene 73	Koldt vand GH 73	VFZ Ø 34	Ingen udvendige tegn på korrosion eller lækage	Store korrosionstuer, delvis tilstopning af rør	Generel korrosion Enkelte dybe korrosionsgruber Restgodstykkelse 2,6 mm
Grenhusene 97	Koldt vand GH 97	VFZ Ø 34,1	Ingen udvendige tegn på korrosion eller lækage	Store korrosionstuer, delvis tilstopning af rør	Mange små korrosionsgruber/generel korrosion Gennemtæring af gevindstykke i rørprøve

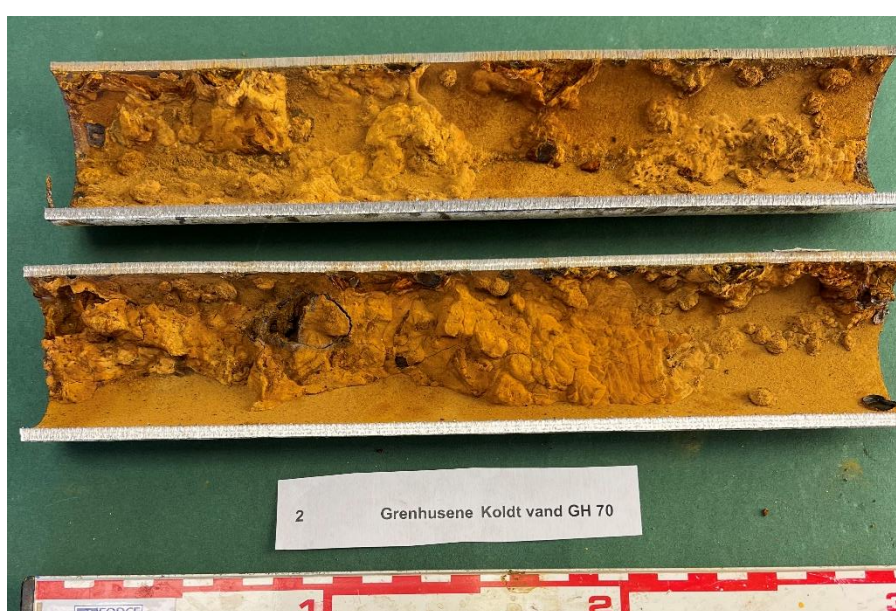
Figur 4

Grenhusene, Koldt vand GH 70. Rørprøve som modtaget.

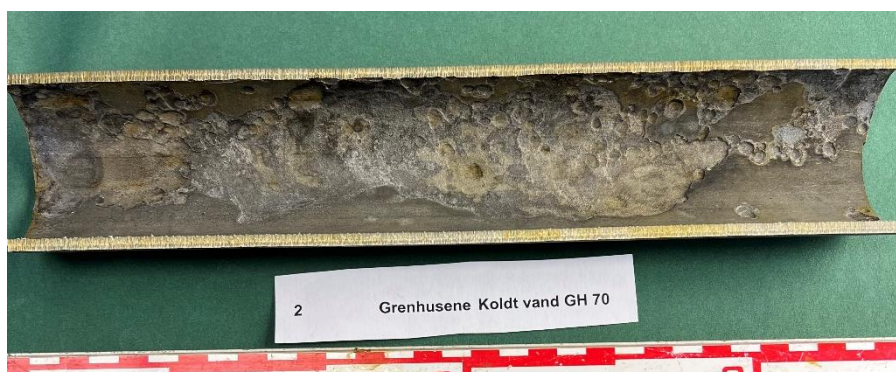
Figur 5

Grenhusene, Koldt vand GH 70. Rørprøve efter langsgående gennemskæring.

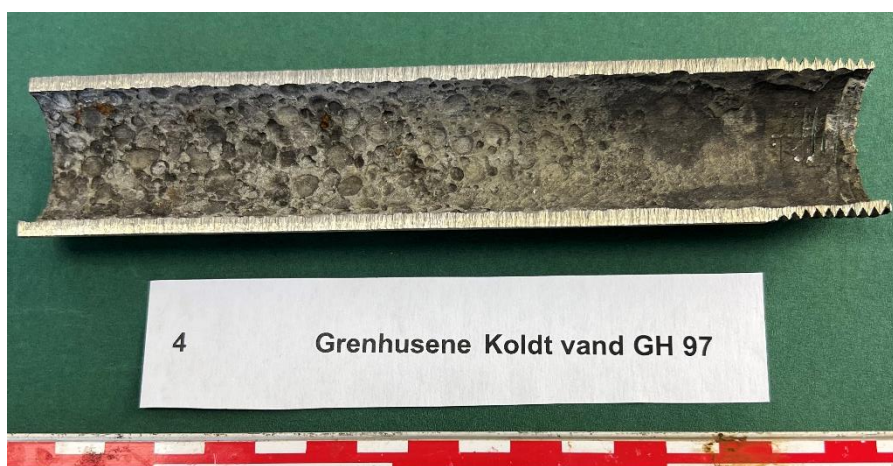
Figur 11 Grenhusene, Koldt vand GH 97. Rørprøve efter langsgående gennemskæring.

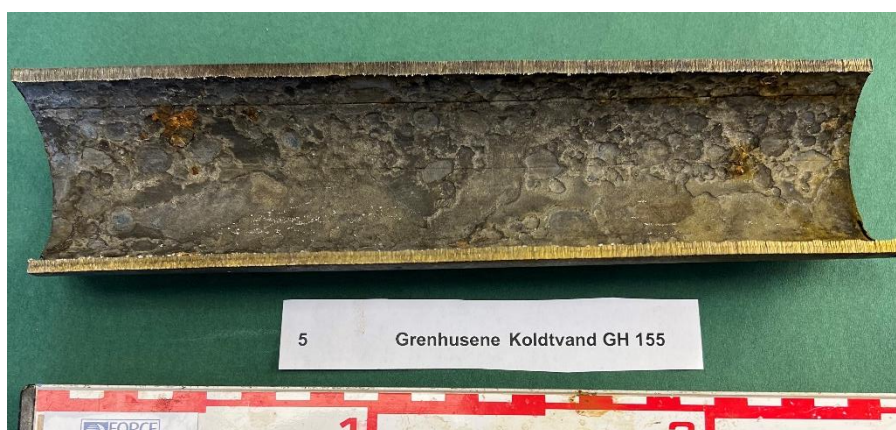
Figur 11 Grenhusene, Koldtvand GH 155. Rørprøve efter langsgående gennemskæring.

Grenhusene 155	Koldt vand GH 155	VFZ Ø 60,5	Ingen udvendige tegn på korrosion eller lækage	Store korrosionstuer, delvis tilstopning af rør	Generel korrosion med enkelte gruber Restgodstykkelse 4,0 mm

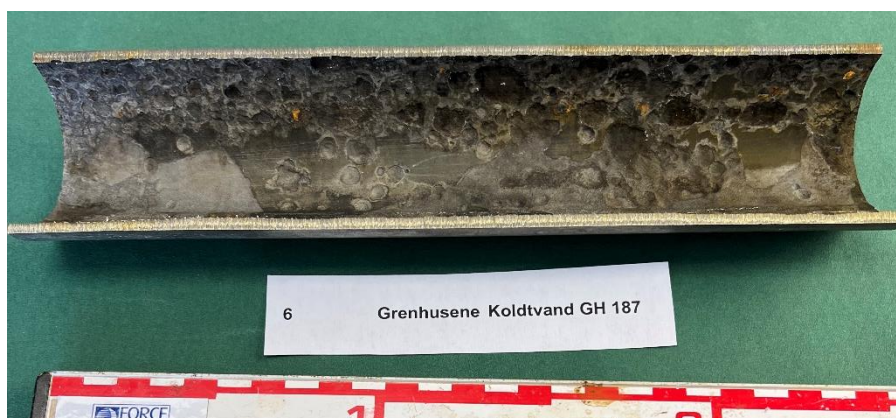
Figur 17 Grenhusene, Koldt vand GH 187. Rørprøve efter langsgående gennemskæring.

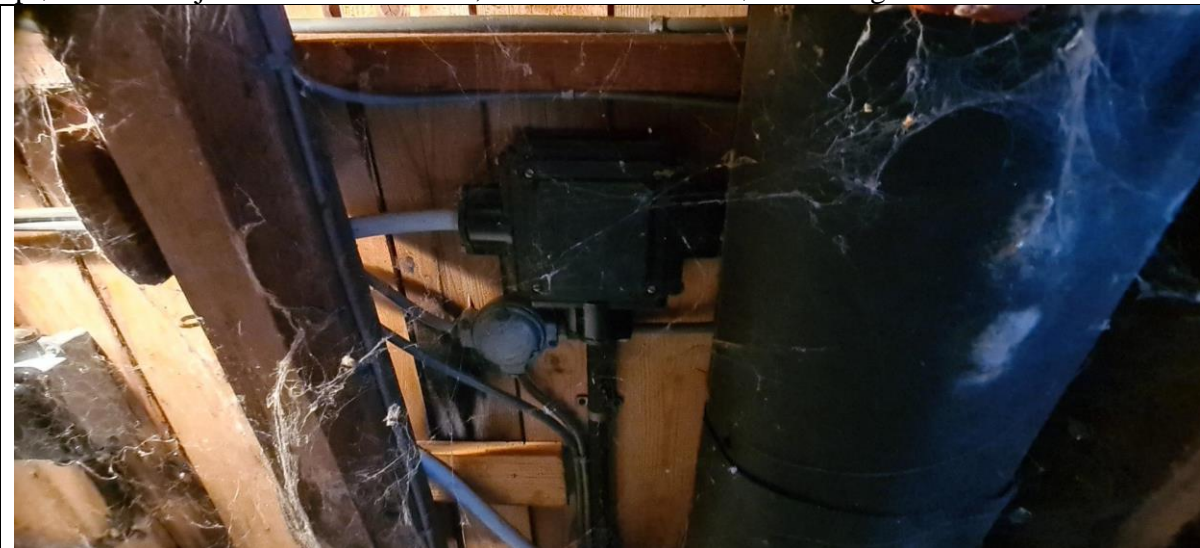
Det skønnes, at der har været udført forbedringer af stik- og stigeledninger for mere end 20 år siden og at stik-/stigeledning er fremført som plastisoleret kabel, fremført udvendigt på facaden af boligerne.

Inde i boligen er der udført en samling af stik-/stigeledning med et kabel fra byggeriets opførelse som tjærearmert stofkabel, dette kabel er fremført til boligens målertavle.

Billede 1: Samling af stik-/stigeledning i skur i bolig
